平和記念公園 平和の灯 ボランティア調査報告

概 要 平和記念公園内に設置された平和の灯は、「核兵器が地上から姿を消す日まで火を燃やし続けよう」と祈念して 1964 年に建設された鉄筋コンクリート製のモニュメントである。建設後 52 年が経過し、一部にひび割れや鉄筋露出が見られるようになったことを契機に、広島県コンクリート診断士会はボランティアで健全度調査を行い、長寿命化計画を管理している広島市へ提案した。本報告は診断士会会員 63 名で実施した健全度調査結果の概要を報告するものである。

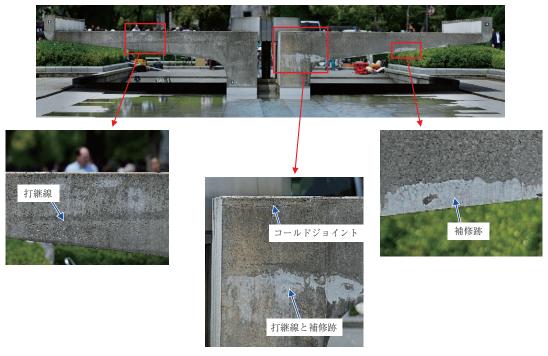
写真-4 南面のメガピクセル画像

コンクリート表面の細かいひび割れや汚れを記録するため、分割撮影した画像を合成し、写真-4に示す約30億画素の精密画像(メガピクセル画像)を作成した。この画像をパソコン上で開き、従来の作図では読み取れないコンクリート面の汚れ、色むらと、細かなひび割れ、補修跡、錆汁、製作時のセパレータ位置などを把握した。

南面には、写真-4に示す初期の締固め不足が原因と思われるコンクリート打継ぎ線が出ていた。また建設当初のものと思われる打継ぎ不良(または豆板)をモルタルまたはセメントペーストで補修し白色となった部分があり、これが色むらとなって周囲となじんでいない状況であった。

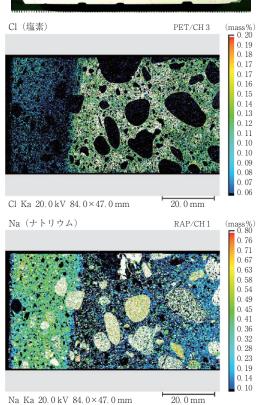
写真-5 EPMA カラーマッピング分析結果

EPMA 計測の際にカラーマッピング分析により、深さ方向の塩素とナトリウムの濃度分布を確認した。写真-5にその結果を示す。塩素は中性化領域(今回の場合表面から 16 mm 前後)で減少したが、境界部での濃縮は生じていないと判断した。またナトリウムは中性化領域で増加する傾向となっていた。

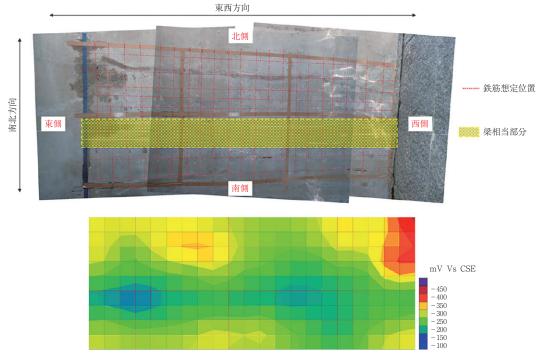
図-3 自然電位分布測定図

その結果を図-3に示す。黄色点線で示した梁相当部分では腐食は発生していないものの、外見からは変状の見られなかった位置(赤く着色した下面西側部分)では腐食の可能性が高いと判断した。
