コンクリート診断士会メンバーによる ボランテニア補修工事

— 広島 平和記念公園 平和の灯 補修工事までの記録 —

平和モニユメントの 長寿命化に向けて

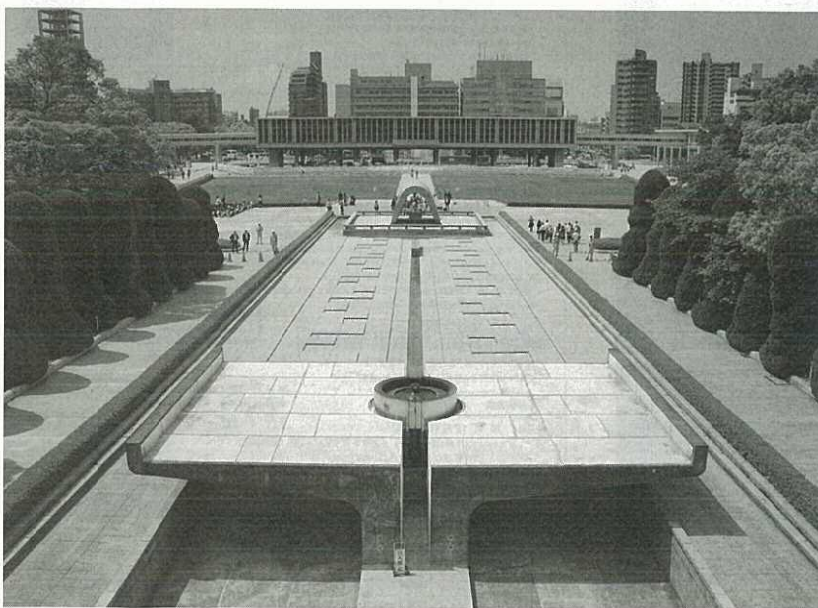
広島 平和記念公園内に設置された「平和の灯」は、「核兵器が地上から姿を消す日まで火を燃やし続けよう」と祈念して1964年に建設された鉄筋コンクリート製のモニユメントである。建設後53年が経過し、過去に実施された補修箇所を含め、全体的にひび割れや鉄筋露出が目立つようになっており、広島県コンクリート診断士会はこのモニユメントの長寿命化のためボランテニアで健全度調査を行い、次いで補修工事まで行った。

写真1 原爆慰霊碑北側に位置する平和の灯

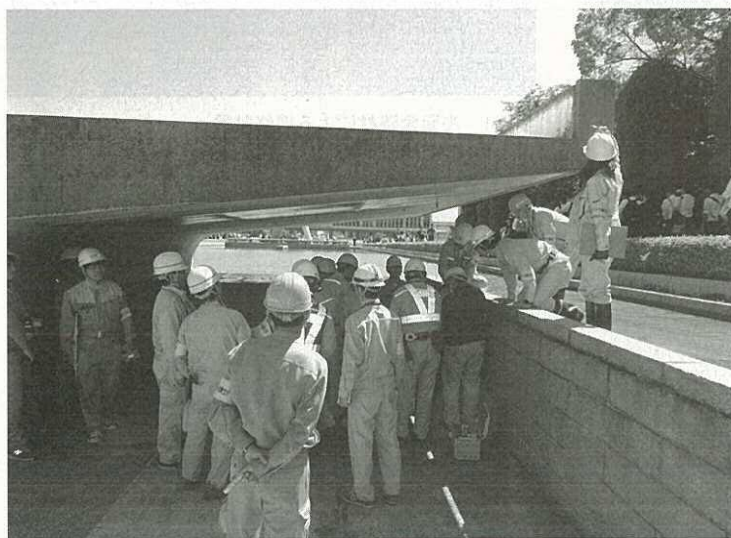
写真2 多くの会員が見守りながら自然電位計測状況

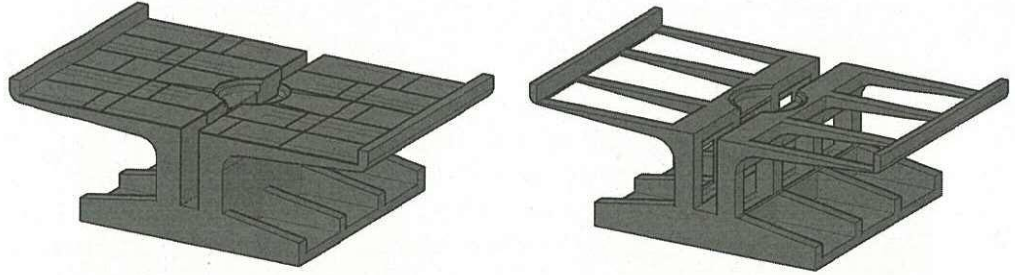
図1 内部構造理解のために作成した三次元モデル

た版一壁構造ではなく、4本の梁柱と最少版厚6cmというRC版を組み合わせた複雑な構造(図1)であることがわかったからである。そして、過

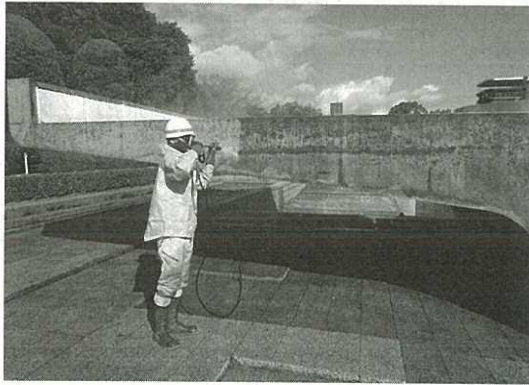
写真3 補修試験前の高圧洗浄

提供を受けて実施した。試験はまず平和の灯の外を高圧水で洗浄し、次いで一部の面を区画に区切って工法を変えて補修を行い、状況観察を1ヶ月余り行った（写真3、4）。

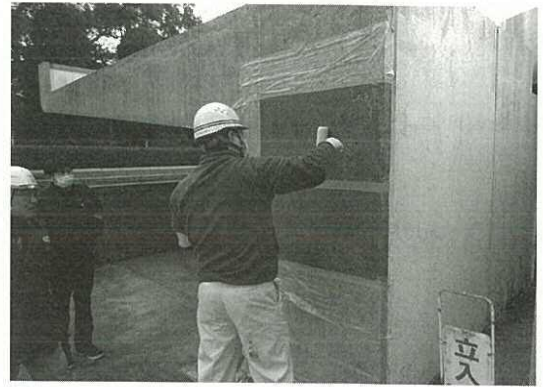
写真4 表面含浸材による補修試験

①劣化のあまり進んでいない外周面については、コンクリートを緻密化させ撥水性能をもつ表面含浸材と汚れの防止を図る親水剤の組み合わせ塗布

②鉄筋腐食と浮き剥離が目立つ床断面修復とし、硬化収縮率の小さな断面修復材（低硬化収縮性ポリマーセメントモルタル）を採用する。その上に、鉄筋防錆効果をもつ材料と表面緻密化効果をもつ表面含浸材の組み合わせ塗布（亜硝酸リチウムとケイ酸塩系表面含浸材の組み合わせ）とする。

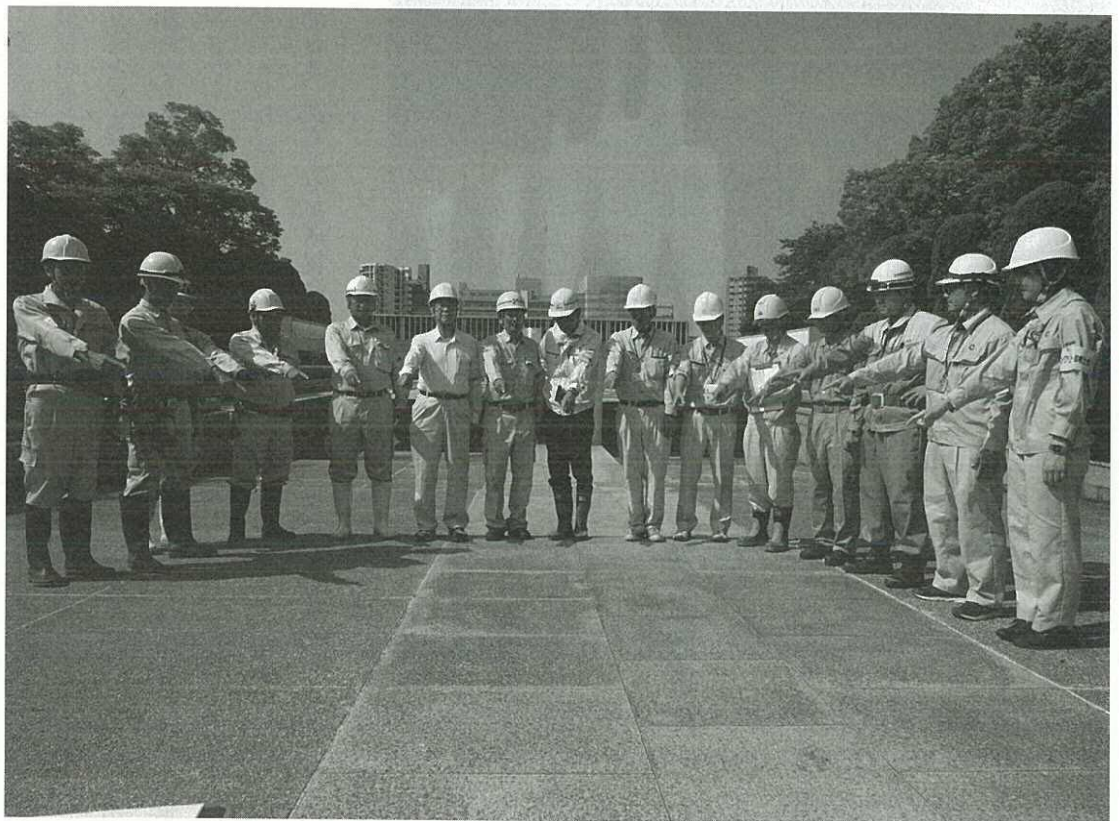
写真5 補修工事に先立つ安全確認

補修工事は会員と会員の所属する会社に加え、（一社）コンクリートメンテナンス協会（徳納剛会長）の参加も得て、2017年6〜7月にかけて実施することができた（写真5、6）。そして、見苦しかったコンクリート面の補修跡や汚れは改善され、2017年8月の原爆死没者慰霊の平和記念式典を迎えることができた。

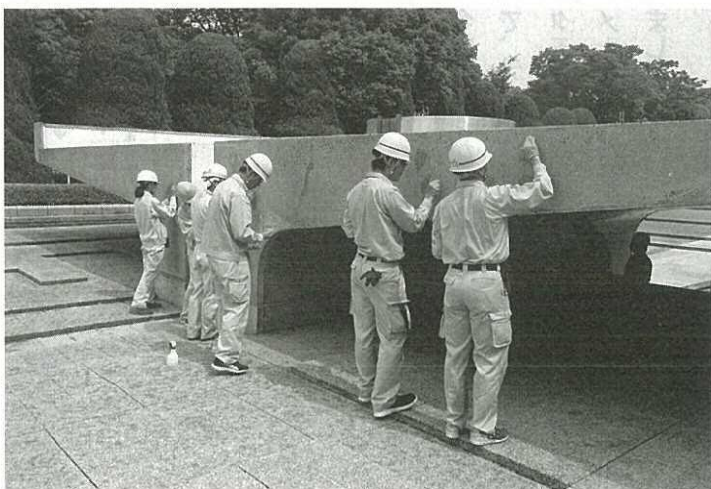
写真6 会員が集まっての補修作業
