広島県コンクリート診断士会

地上及び地下コンクリート構造物の 劣化から構造物の長寿命化を考える

米倉 亜州夫

**コンクリート構造物の劣化事例からその原因
(劣化診断)を検討し、その防止法を考える**

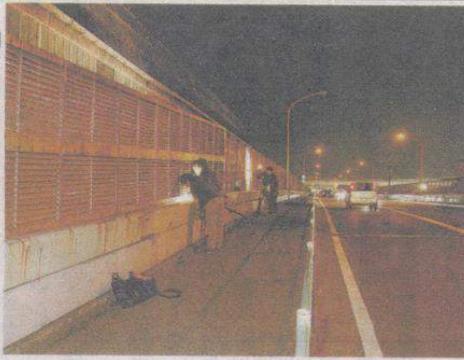
欄干からコンクリート片が落下した
仁保橋 15日午後8時、広島市南区
(撮影・福井宏史)

仁保橋は1964年に広島県が建設、80年に管理を市に移した。市道路課は台座に埋め込まれたケーブルを通すための鋼管が染み込んだ水でさびて膨らみコンクリートにひびが入ったとみている。

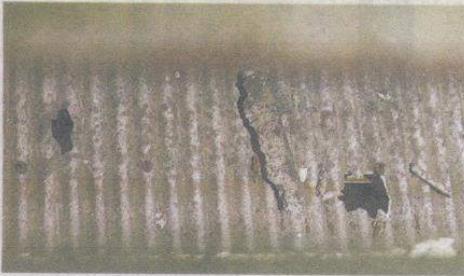
マツタの倉庫の屋根に落ちた
コンクリート片(中央)と2
カ所の穴

ート台座の外側約1.3㍎が剝がれていた。コンクリート片はいずれも縦約5㍎、横約5㍎、長さ約40㍎、重さ約1㍎。二つが倉庫の屋根に直径約10㍎の穴を開けた。

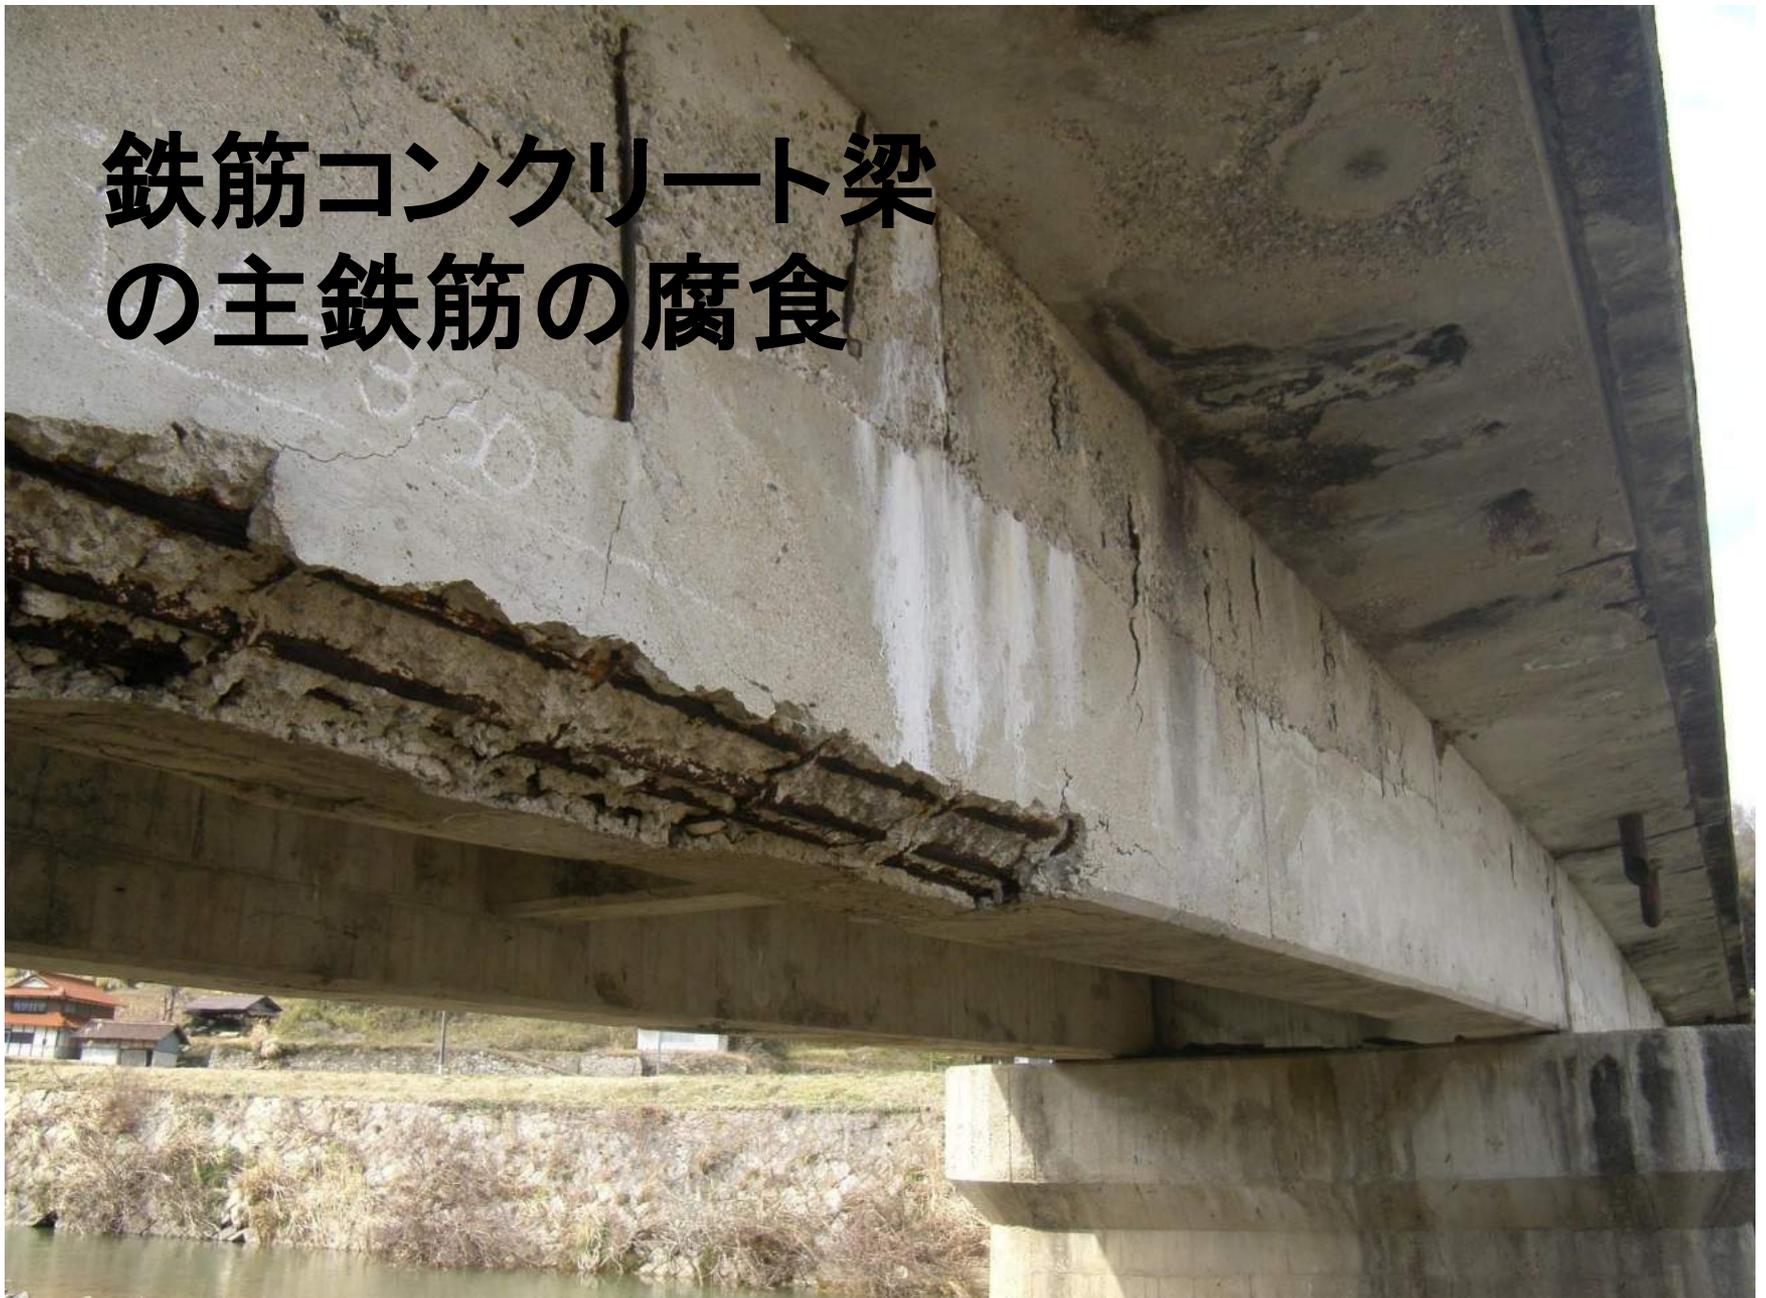
鉄筋コンクリート梁 の主鉄筋の腐食

①劣化鉄筋コンクリート床版を有する 鋼主桁橋

1973年建設

かぶりコンクリートの剥落と鉄筋腐食

エフロレッセンスなし(貫通ひび割れなし)

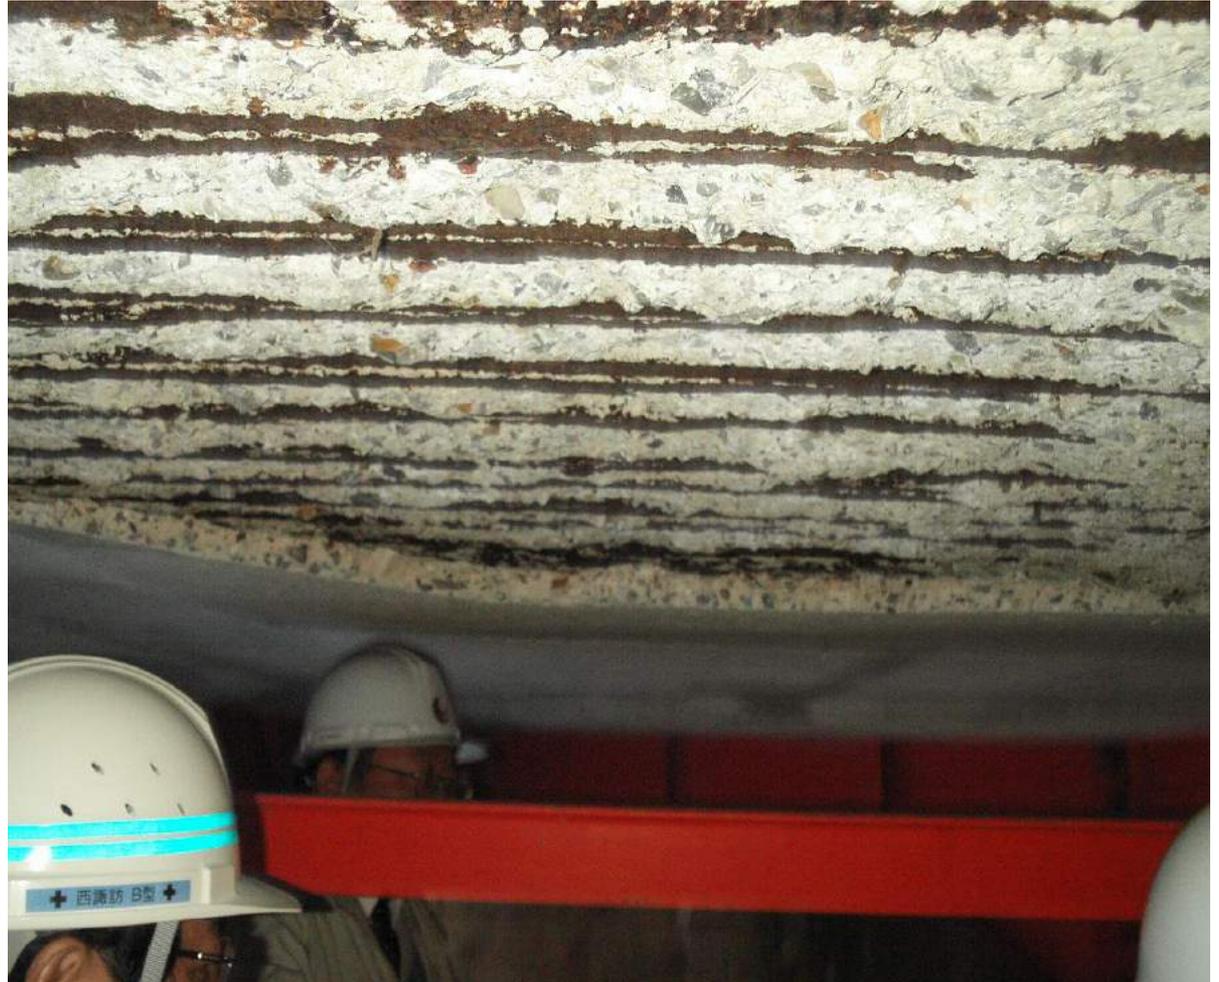
②健全な床版を有するRC床版鋼桁橋

1978年建設
(30年経過)

かぶりコンクリート
が健全

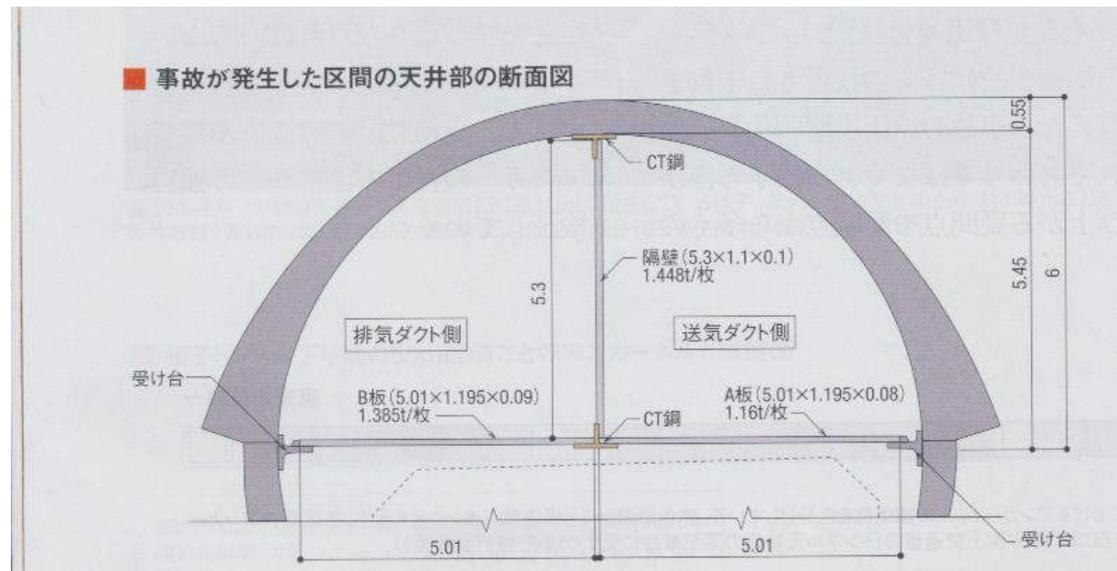
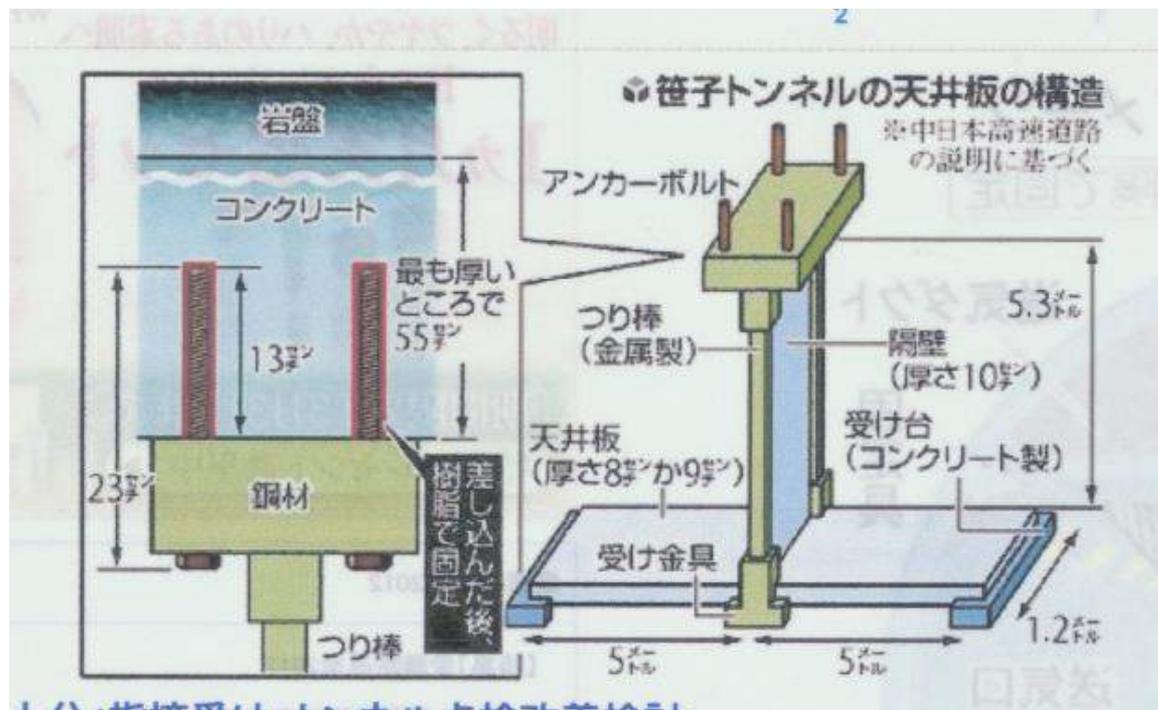
笹子トンネル アンカーボルト引き抜け

樹脂が劣化
NATM工法
二次ライニング
コンクリート
はほとんど応
力が生じない
として弱いコン
クリートで施工

トンネル：二次覆工コンクリートはW/Cが大きい弱いコンクリート

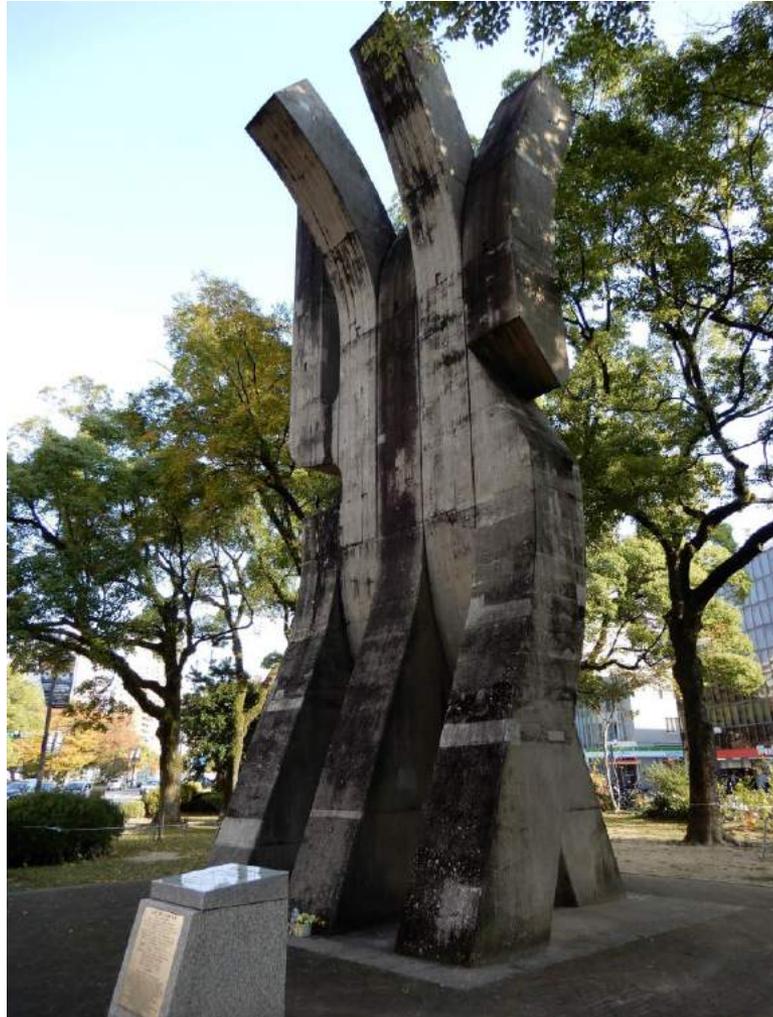
100m平和大通りの「祈りの手」の像 (鉄筋コンクリート製)H29.11.14撮影

カビ・コケによる汚れ:コンクリート構造物表面がスポンジのように多孔質であるため、雨水を保水し易く、天気になれば水分が蒸発しやすい。水分が無くなるとカビ・コケが死滅してその死骸が表面に付着する。その死骸をエサとする新たなカビ・コケが表面に付着する。その繰り返しで、コンクリート表面が黒く汚れていく。このようなコンクリートは空気や水も侵入しやすい。⇒**コンクリート構造物の劣化**

カビ・コケによる
黒い汚れが全
面に発生してい
る

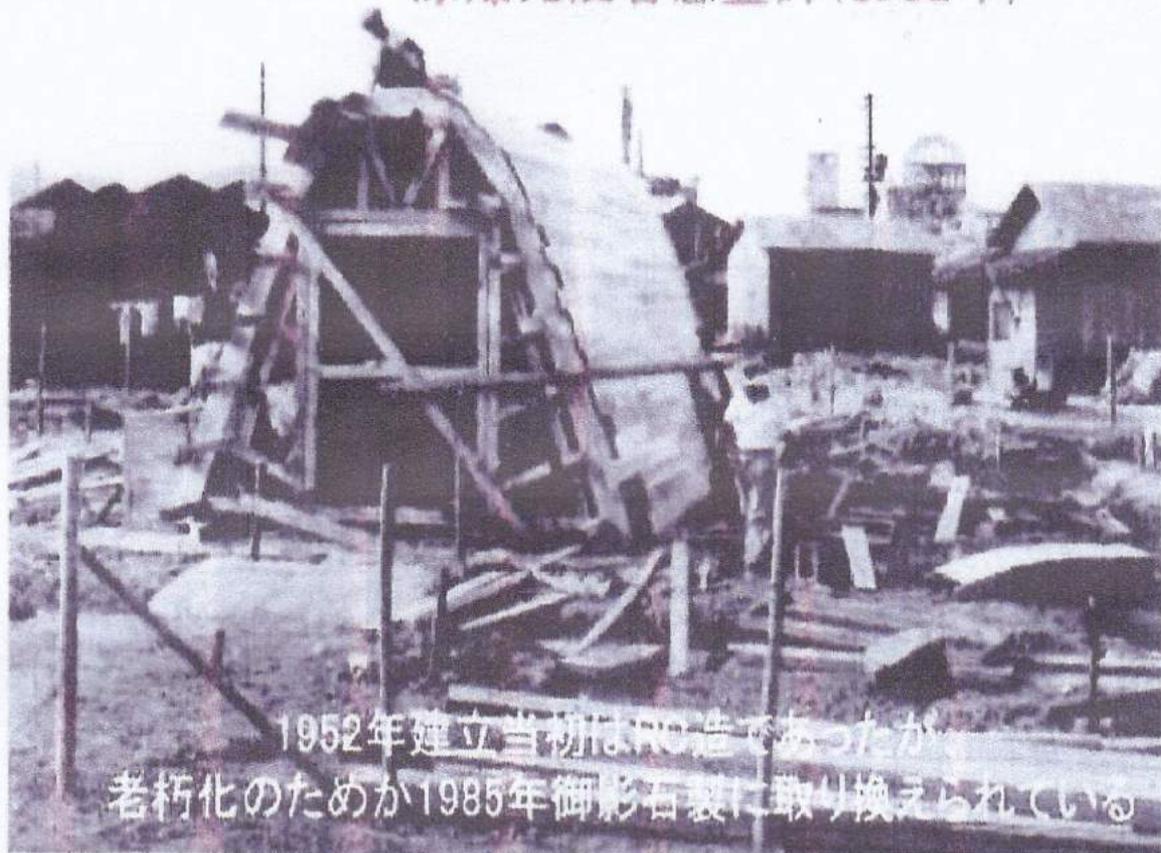
広島平和公園
原爆死没者慰霊碑(1952年)

1952年建立当初はRC造であったが、
老朽化のためか1985年御影石製に
取り換えられている

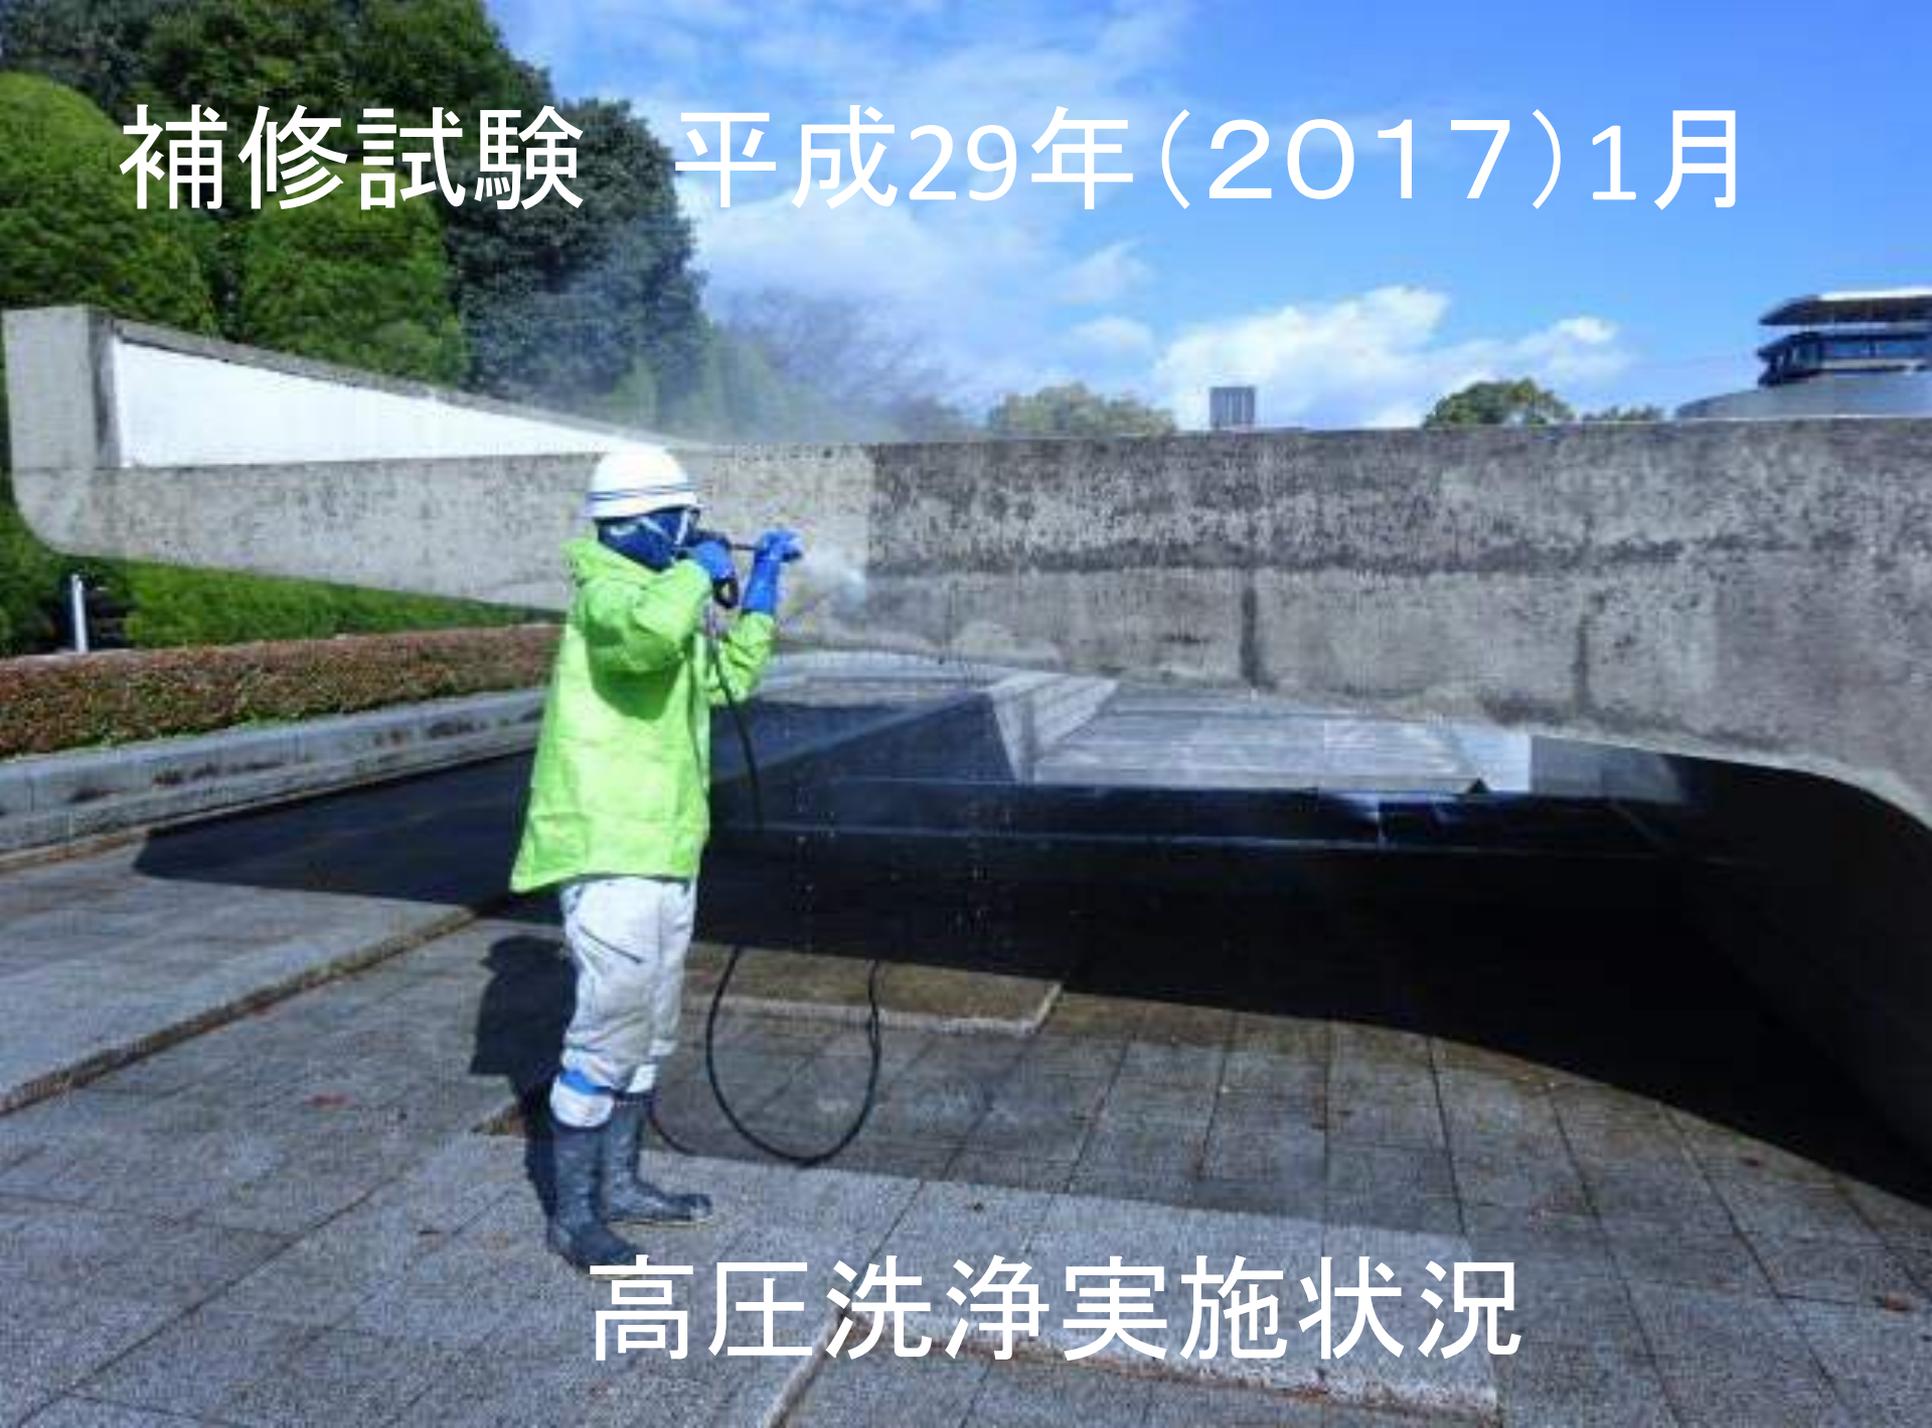
ジョイント部からの漏水、
高欄コンクリートの劣化、

高圧洗浄実施状況

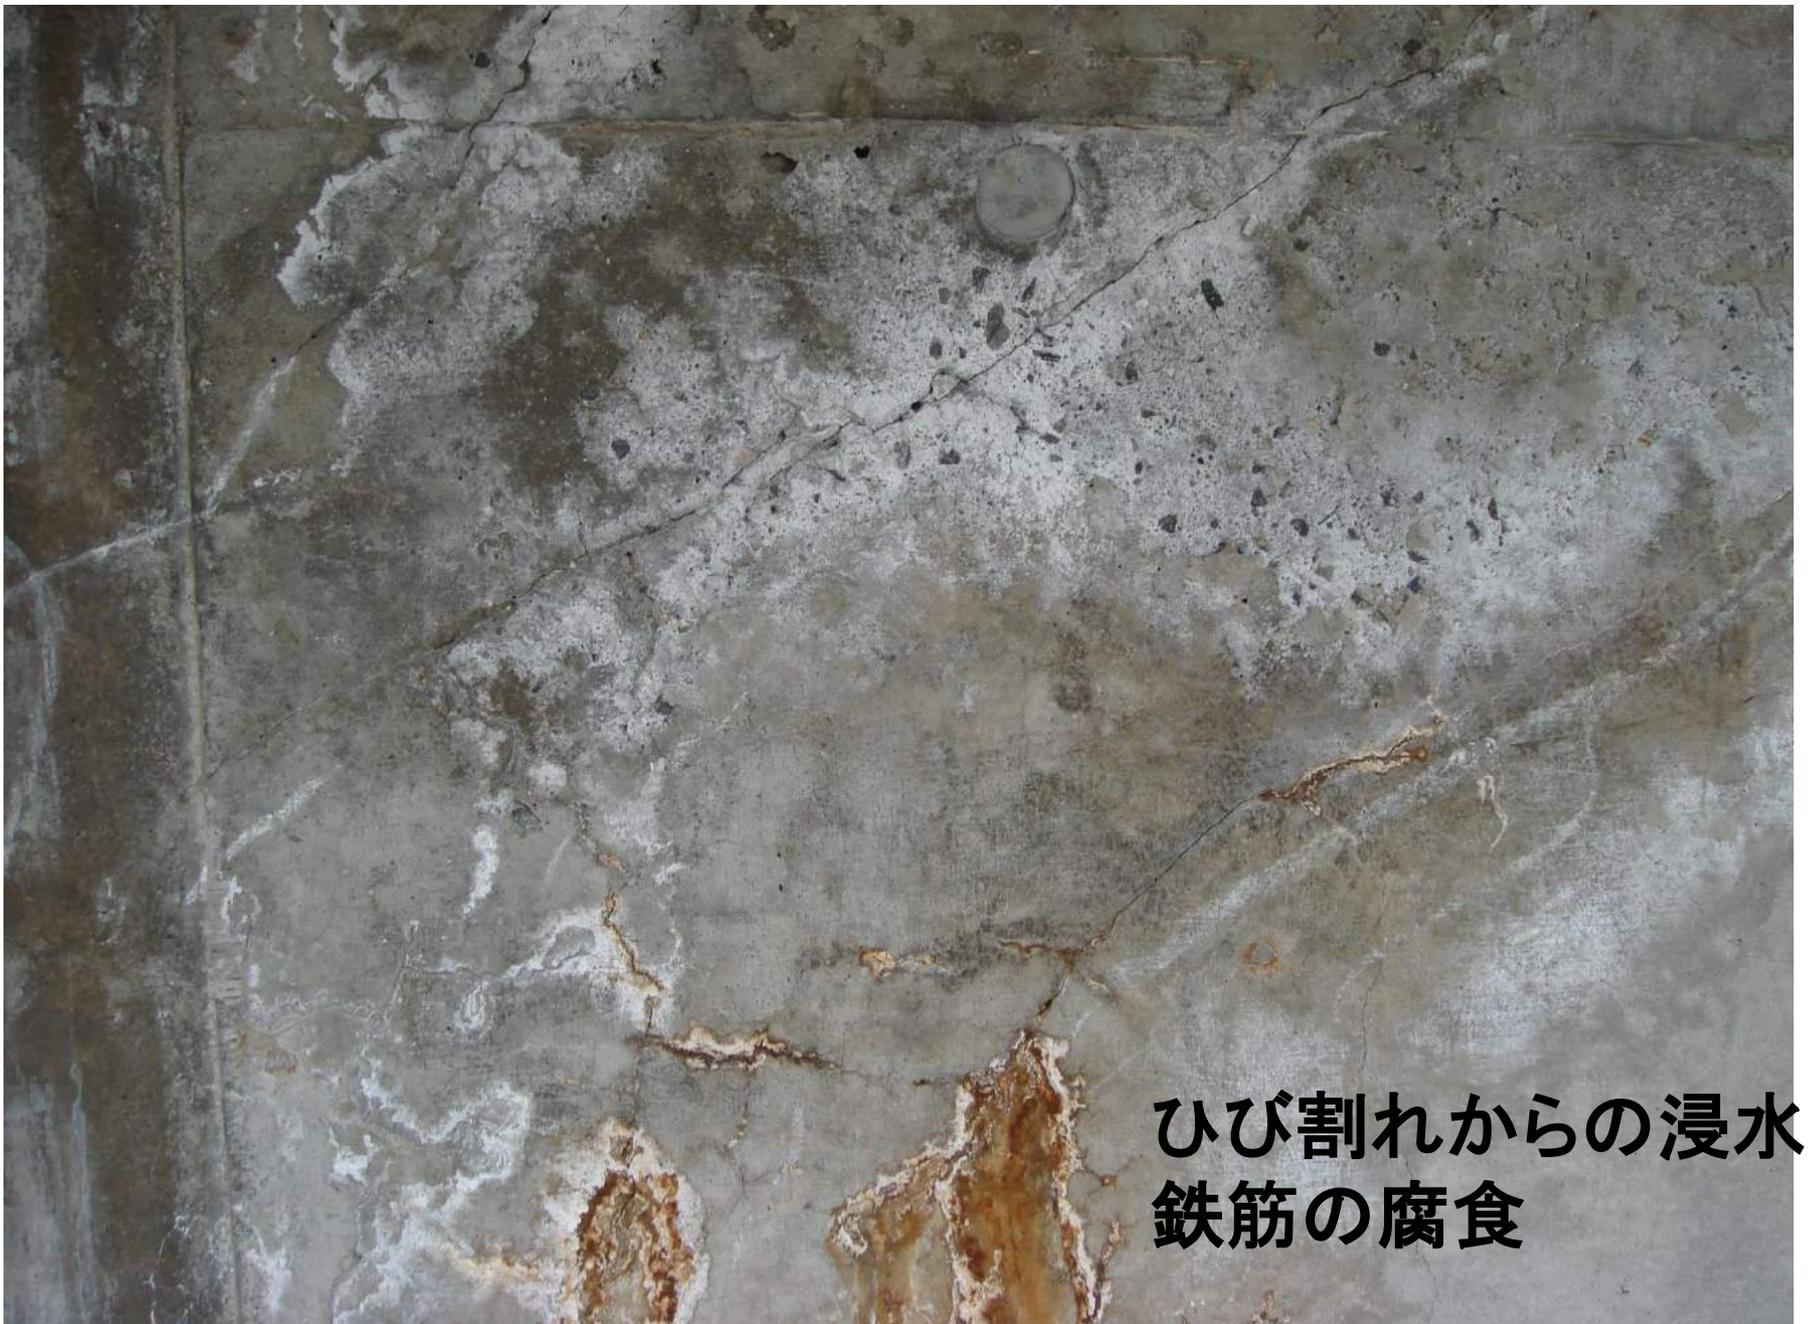
**ひび割れからの浸水
鉄筋の腐食**

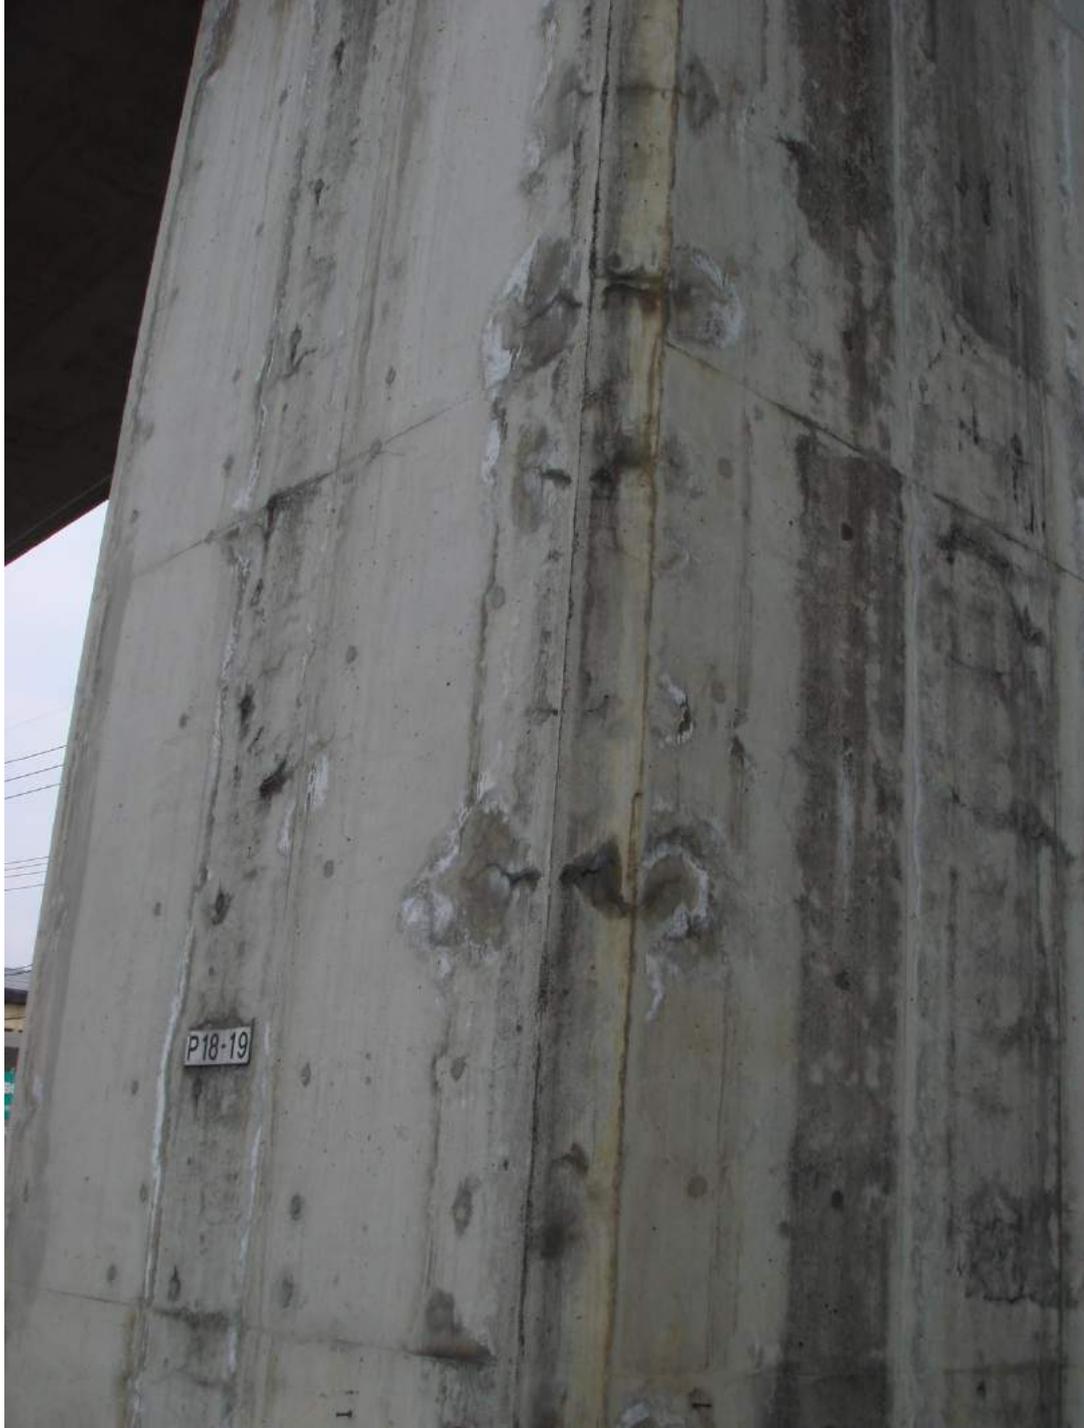
**弱いコンクリート、ひび
割れ、析出物、**

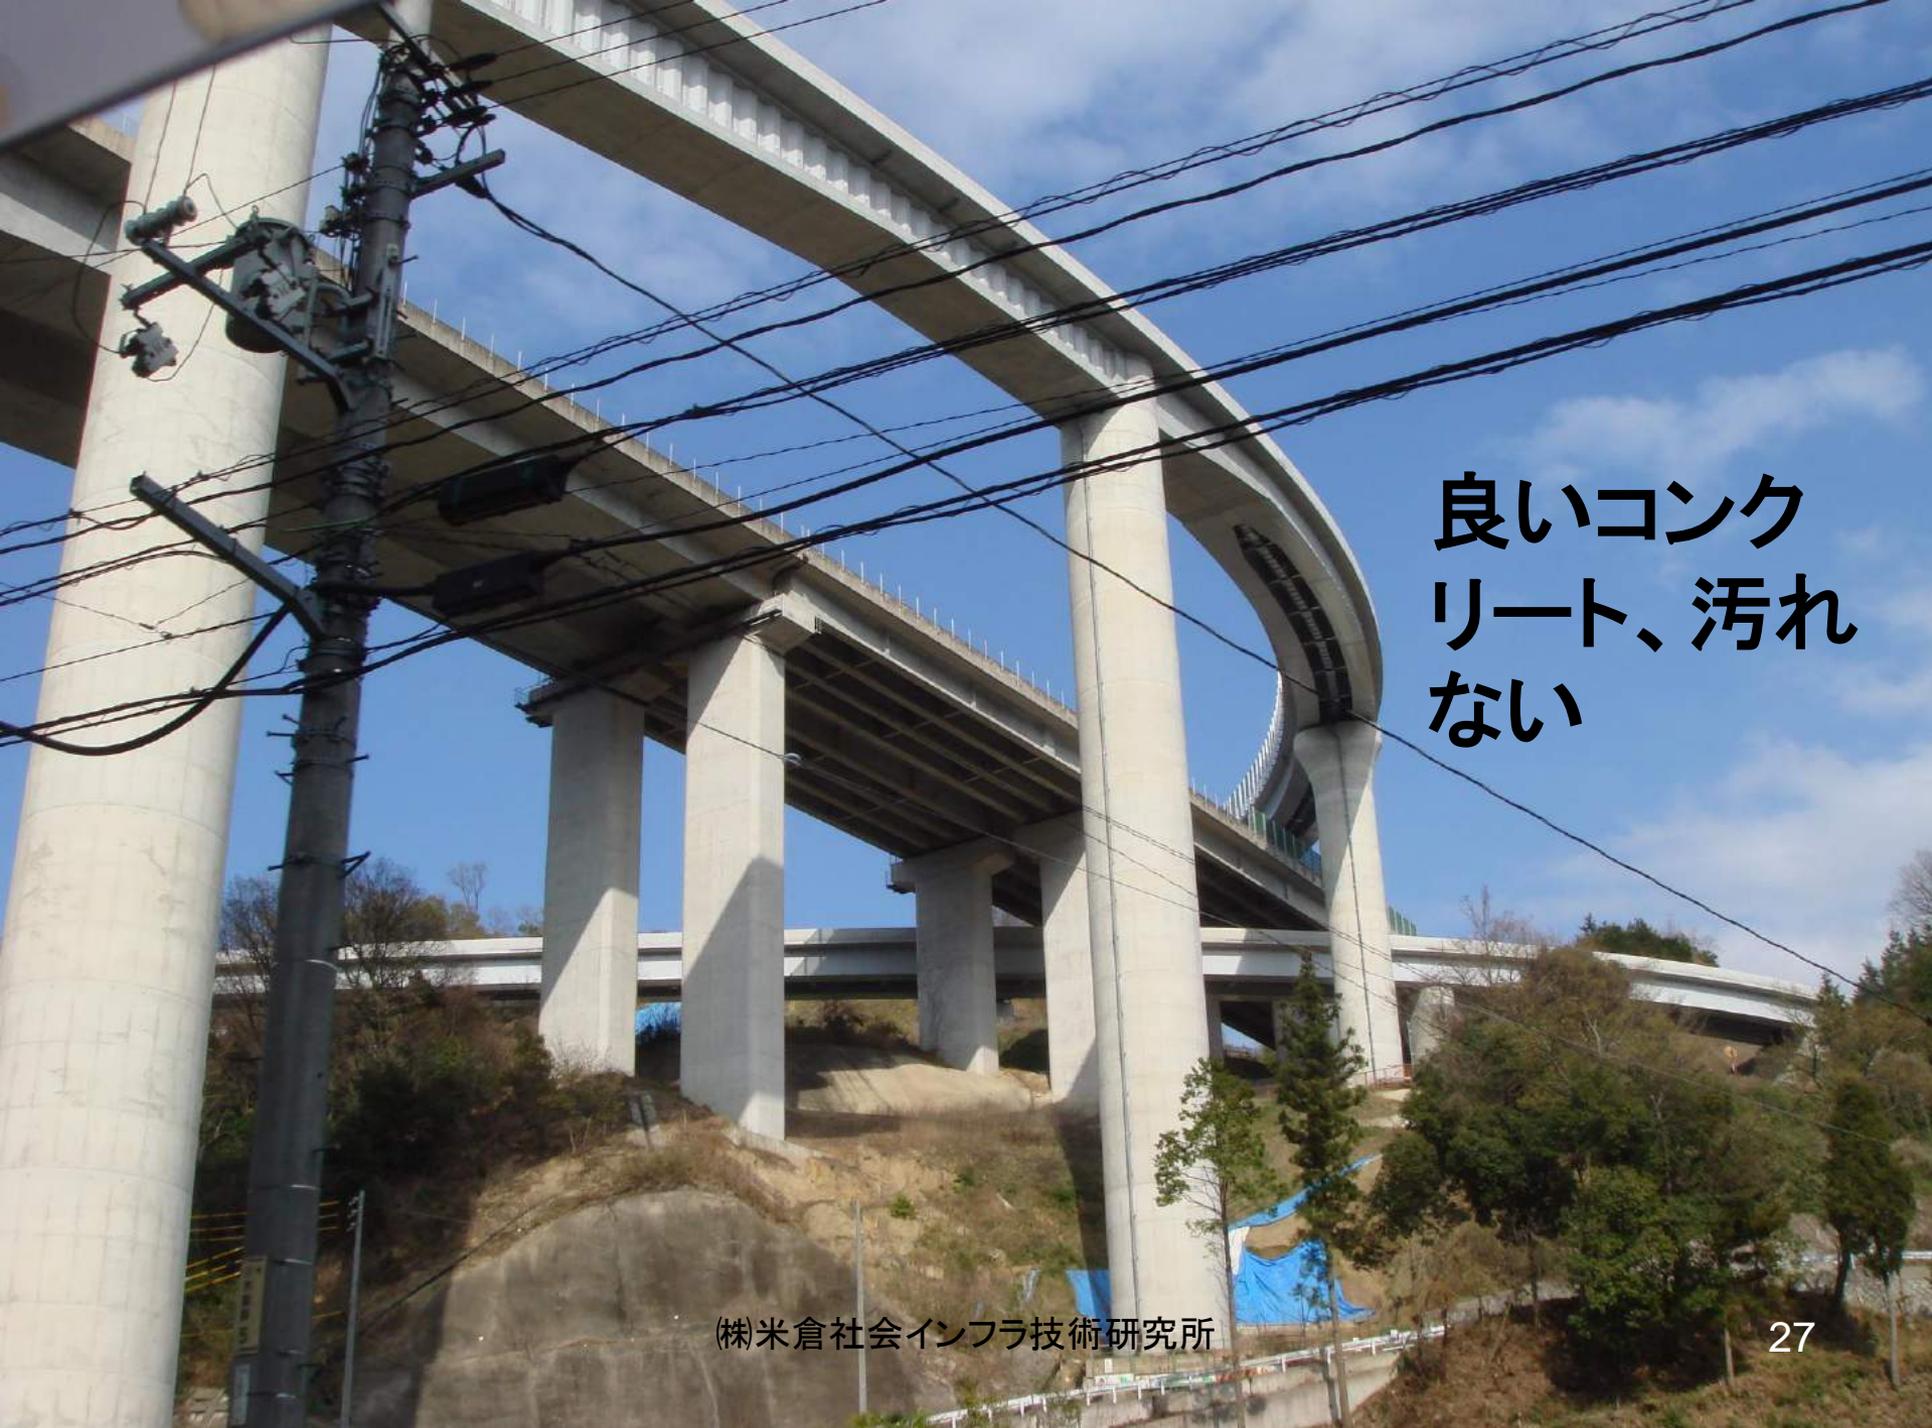
良いコンク
リート、汚れ
ない

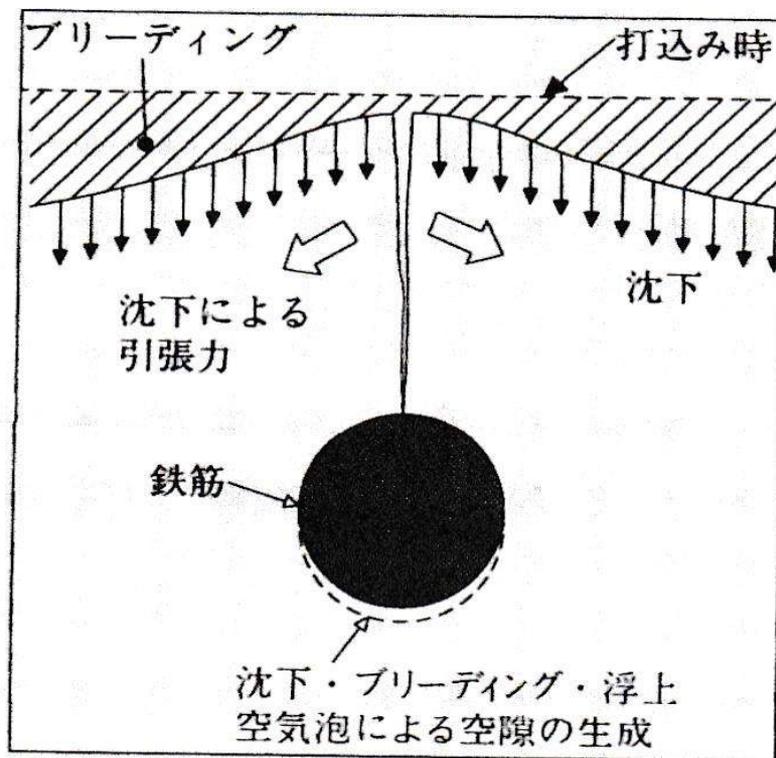
ブリージングによる沈下ひび割れ(弱いコンクリート)

ブリージング終了後にこてで表面をタンピングしてこのひび割れを除去していないと下の階への漏水が生じる

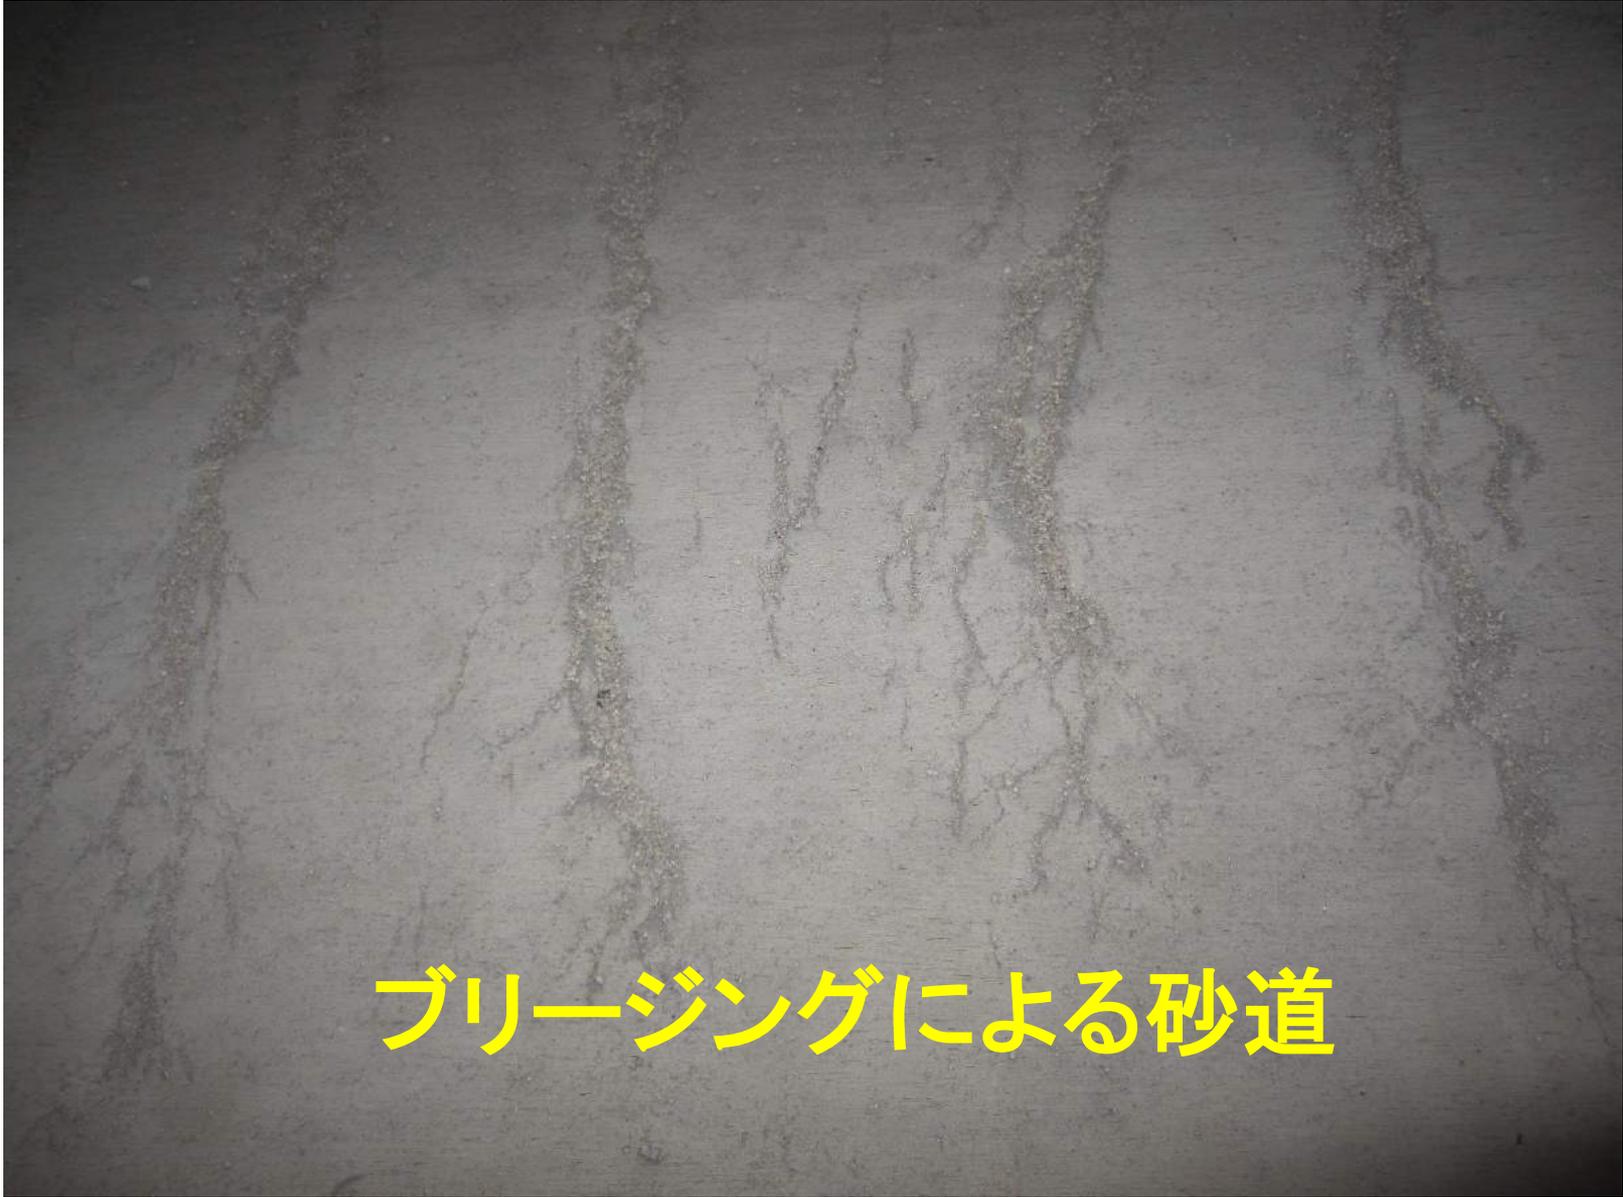
ブリージングによる砂道

ブリージング水が水平なセパレーターの下に溜まり、そこが空隙となつて、水道が出来ており、漏水している。コンクリート打設後、数時間後に再振動締め固めをするべきであった。

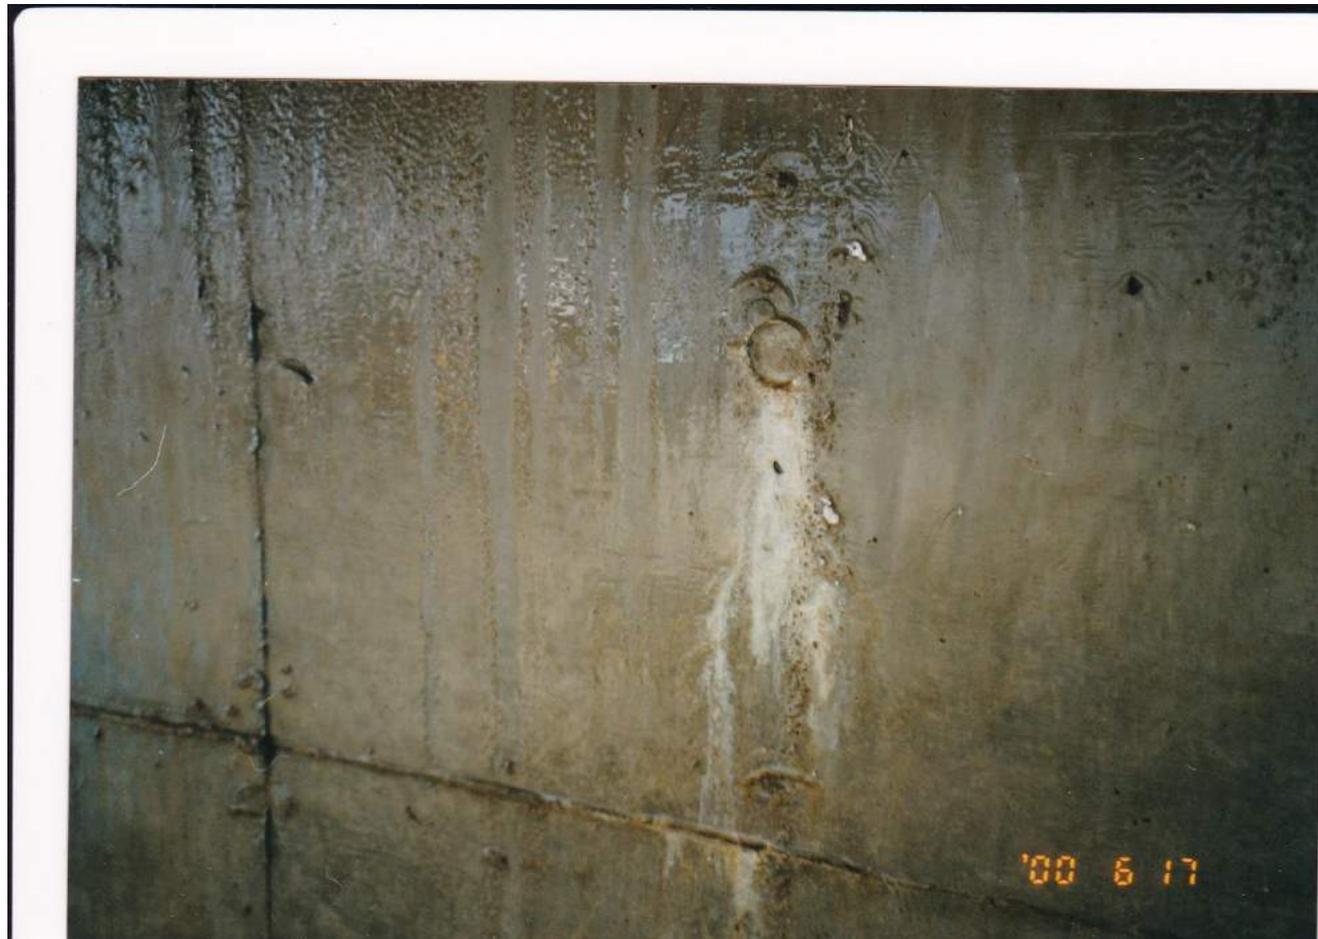
橋脚打ち継ぎ目からの漏水

ブリージングによるレイタンスを除去せずに打ち継いだ場合の漏水
