広島平和記念公園 平和の灯ボランティア工事報告

広島県コンクリート診断士会 ウベコン浜田(株) 宅和 大助

(要旨) 広島県平和記念公園に設置された平和の灯は、「核兵器が地上から姿を消す日まで火を燃やし続けよう」と祈念して 1964 年に建設された鉄筋コンクリート製のモニュメントである。建設後 53 年が経過し、過去に実施された補修箇所を含め、全体的にひび割れや鉄筋露出が目立つようになっている。広島県コンクリート診断士会ではボランティアで健全度調査を行い、次いで補修工事まで実施した。本報告は一連の維持管理活動の経緯と実施状況を報告するものである。

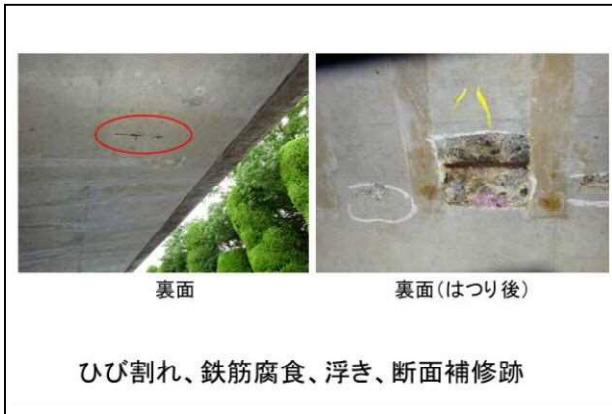
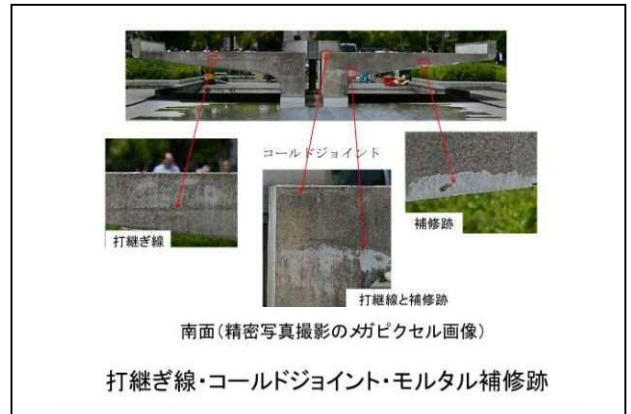
北面                      東面

全体的に汚れやひび割れ

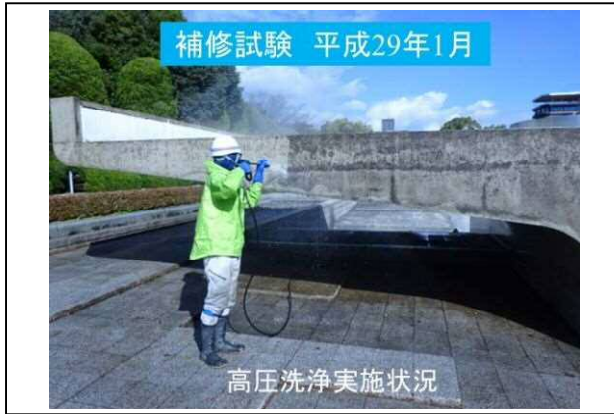
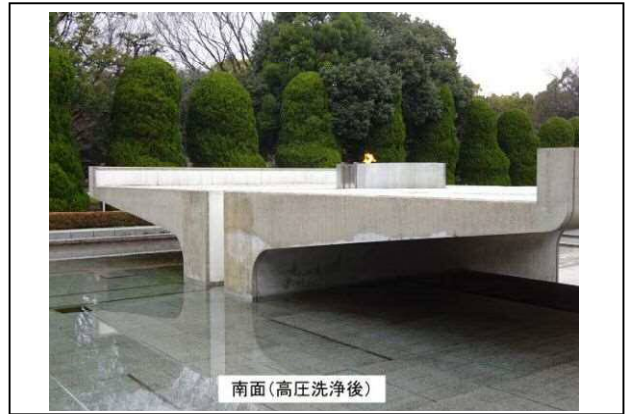
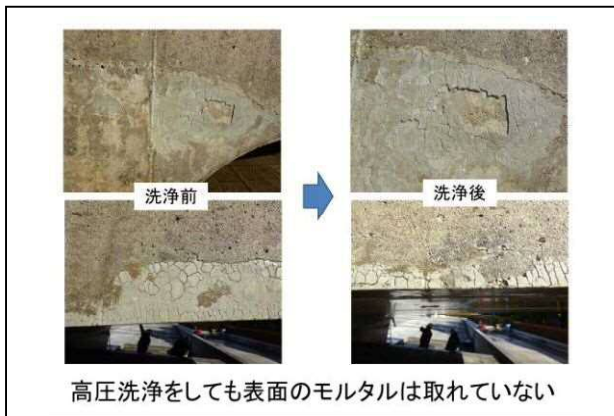
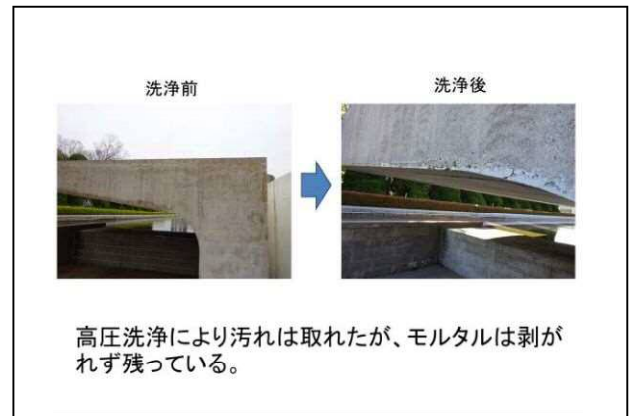
薄層断面修復材の練混ぜ状況

薄層断面修復材の左官塗りつけ状況

断面修復部へのエポキシ塗料塗布状況

ボカシ剤吹き付け状況

**材質不明の補修跡のボカシは困難だった。**  
→ 表面外観修正採用

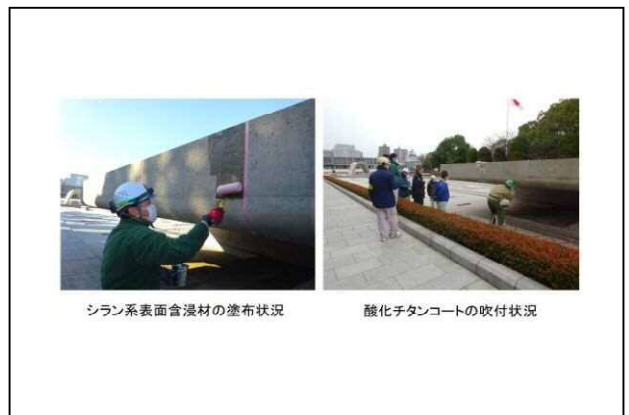
区画番号	材料・工法・組み合わせ
A	無処置 (高圧洗浄のみ)
B	酸化チタンコート
C	シラン系表面含浸材 + 酸化チタンコート
D	亜硝酸リチウム
D-1	亜硝酸リチウム + ケイ酸塩系表面含浸材

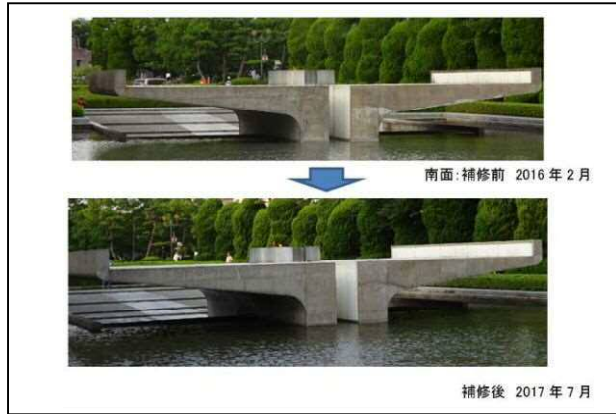
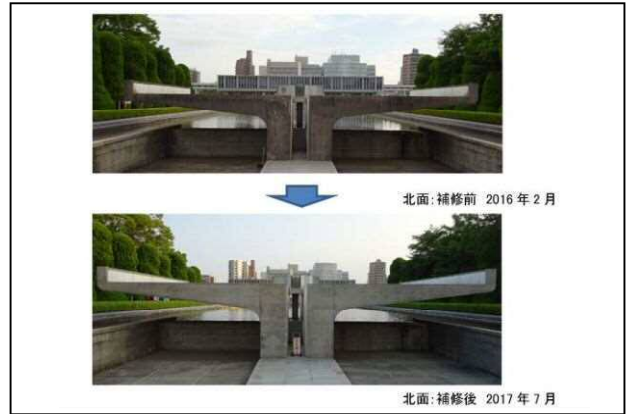
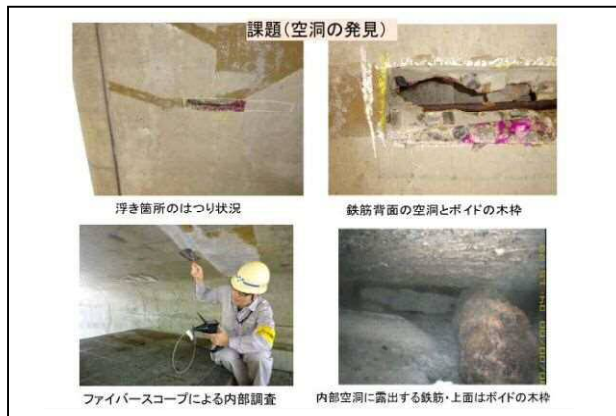
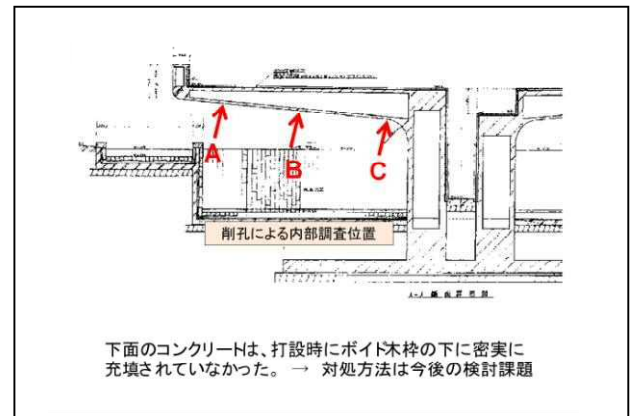
亜硝酸リチウム塗布状況

ケイ酸系表面含浸剤の塗布状況

表面外観修正作業

茶色変色と断面補修跡

表面外観修正後
