平和の灯 長寿命化計画

調 査 実 施 計 画 書

平成28年4月

広島県コンクリート診断士会

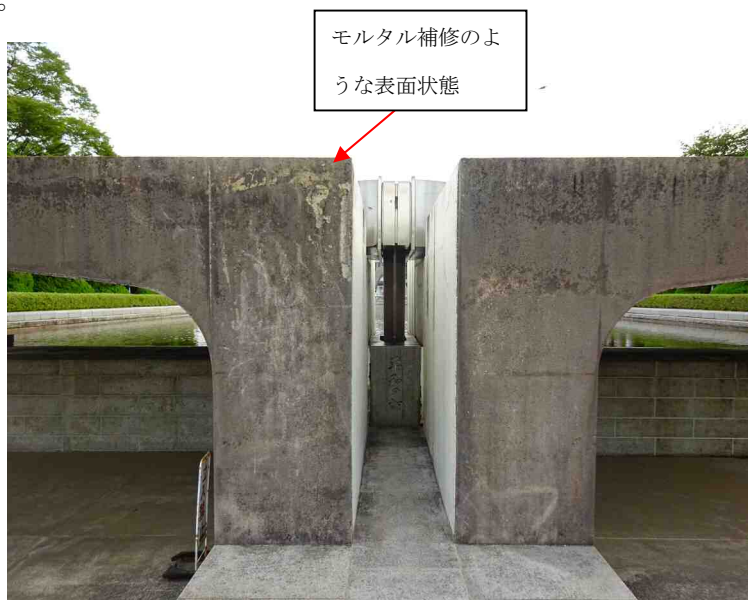
- 1) 外観:形状は維持されているが、汚れが生じている。特に、池とは反対の北側面の汚れが目立つ。

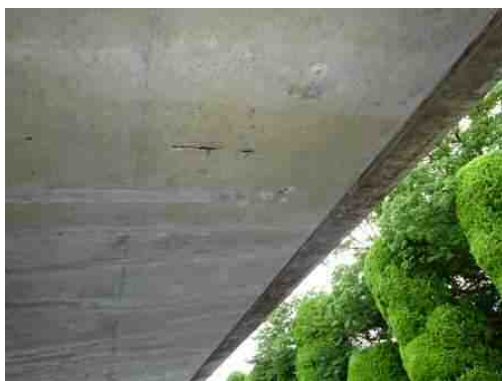
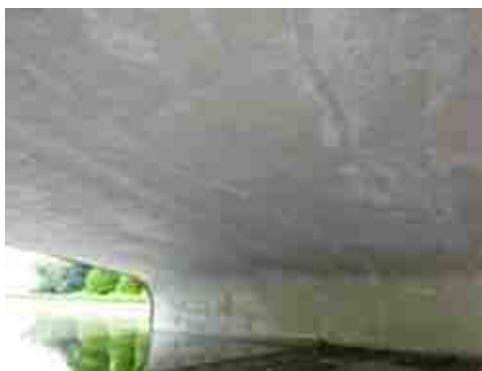
- 2) ひさし(広げた手の形状)の下面もコンクリート面出ているが、一度ひび割れ補修と、表面保護工が施されたようで補修跡が見える。鉄筋位置のひび割れ補修箇所は、その後鉄筋腐食が生じたようで浮きが生じ始めている。また、局所的に鉄筋露出箇所もある。汚れが目立つ状況である。

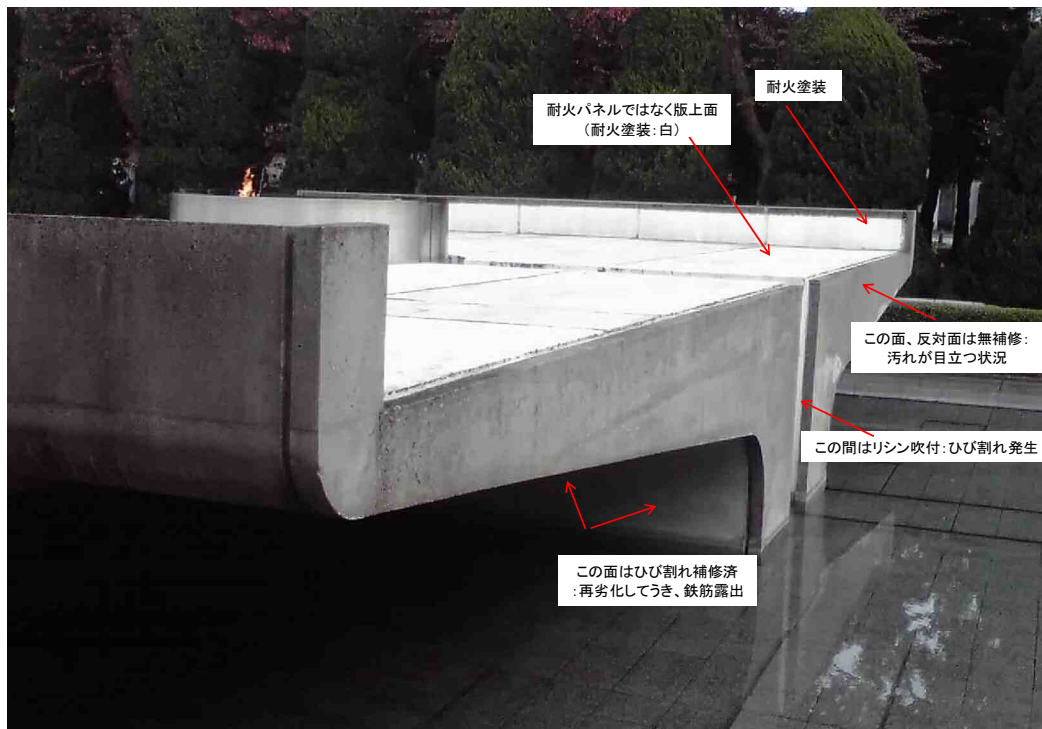
- 3) ひさしの上面は打ち放しコンクリートのようで、雨水流下のため？の溝状のものが見られるが、その詳しい状況はよくわからない。灯火の熱に対して耐火塗装が施されているという非公式情報がある。

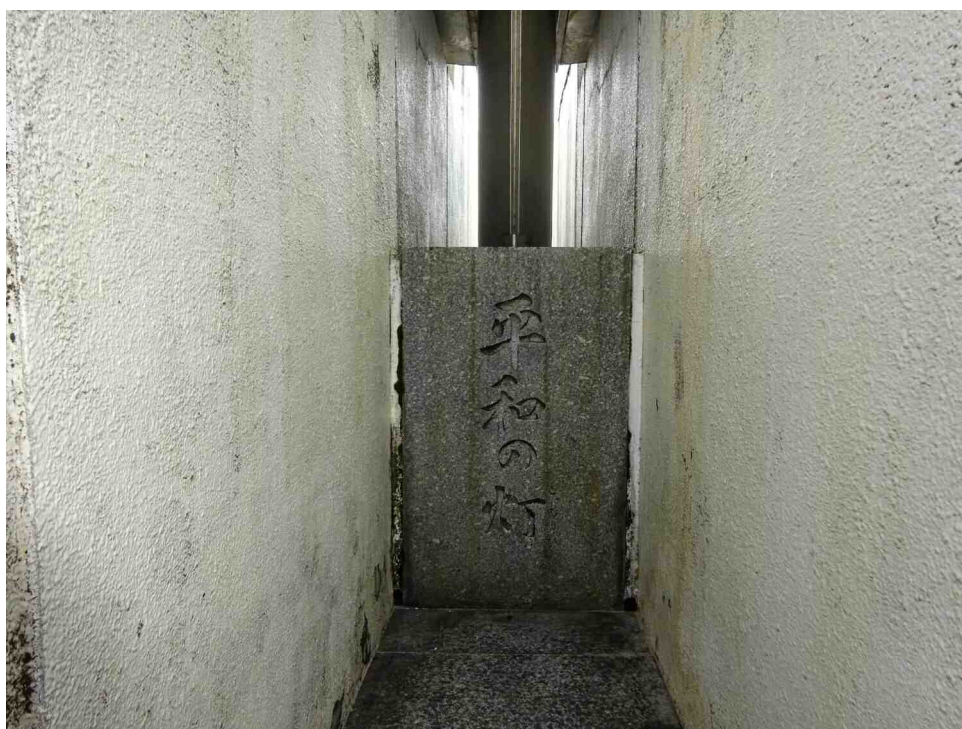
- 4) ひさしとひさしの間にはつやのあるリシン状のものが吹き付けられているが、黒い汚れがついている。その中に「平和の灯」と書かれた石柱がある。

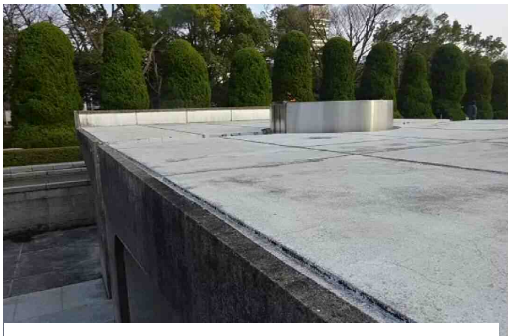
上面は水はけのためか格子状に溝がある

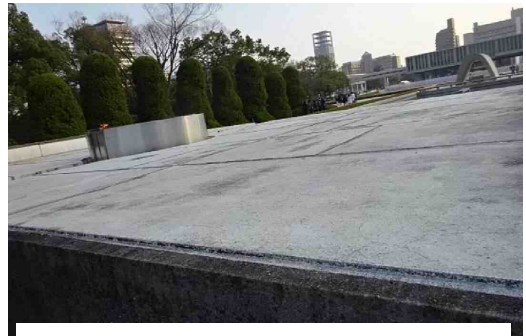
端部にも水切溝

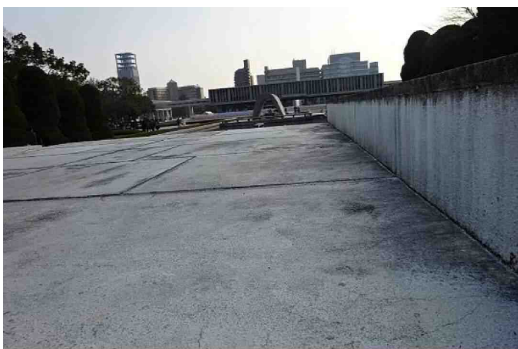
両端の立ち上がりも一体打設のよう

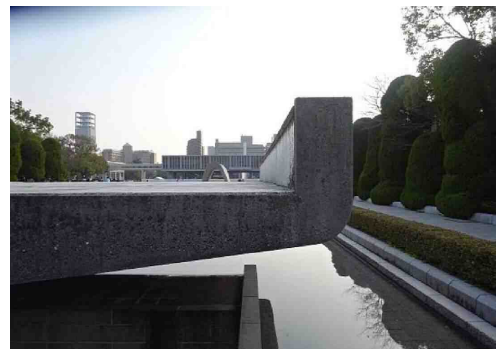
立ち上がり上端部にも溝

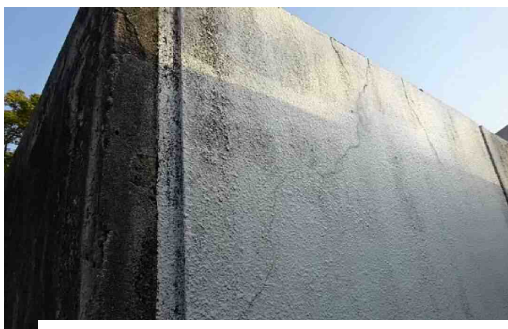
内面の塗装塗膜にも亀裂

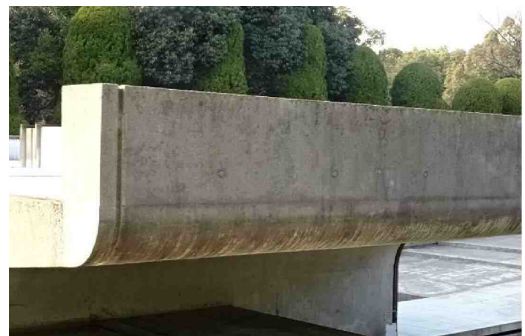
雨水の回り込みで汚れが出ている

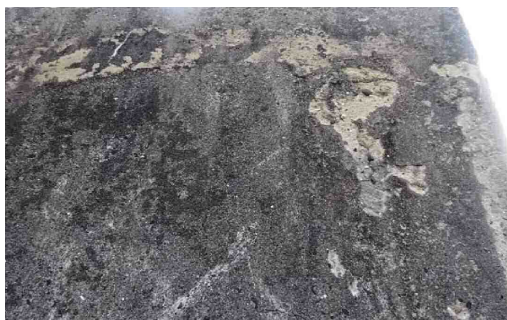
北側面の一部にモルタル補修？のような面が出ている

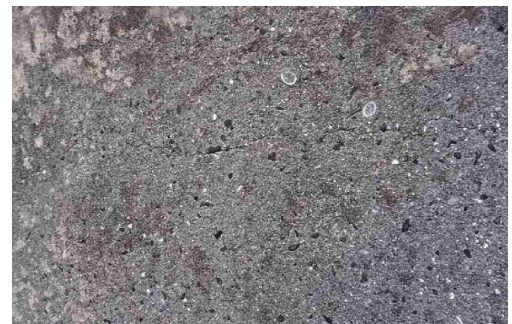
貝殻片が見えている

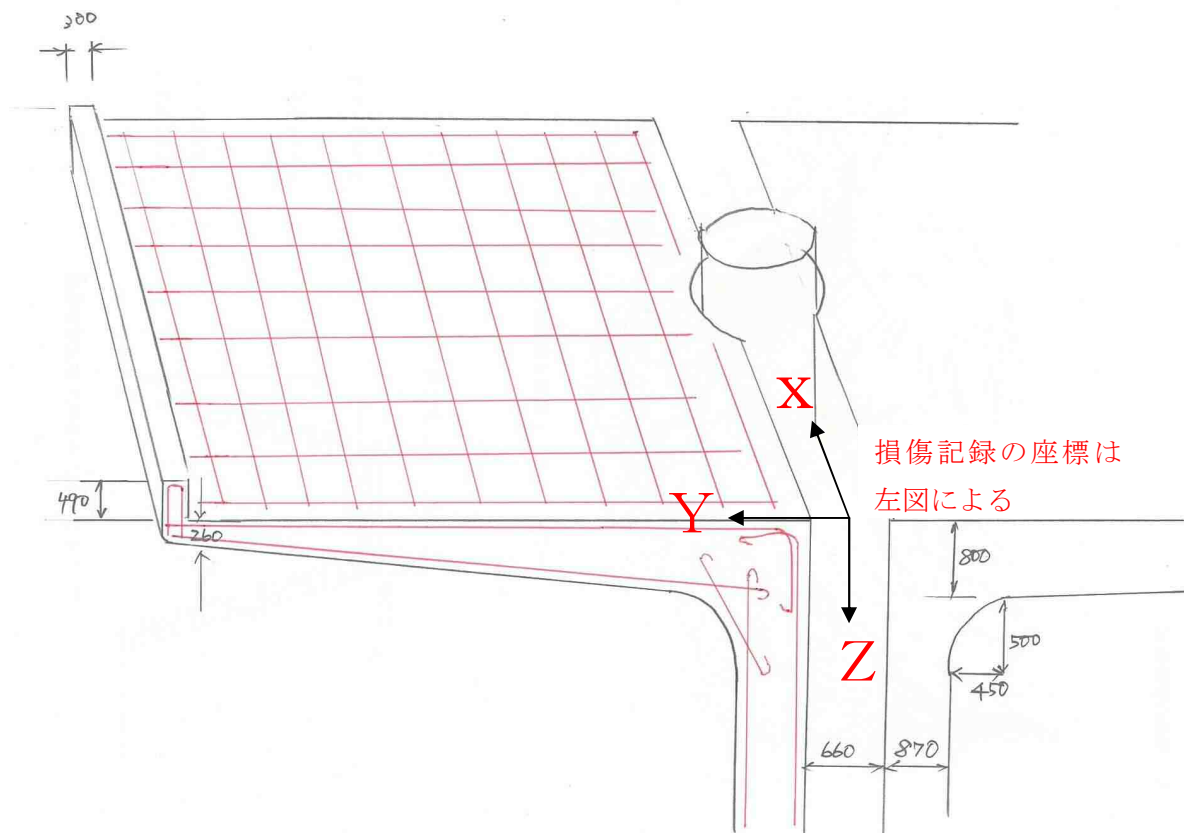
### 配筋イメージ図

他に、垂れ下がり止めのために内部に鉄骨が入っている可能性がある

本図の配筋はおかしい箇所が複数あるとの指摘を受けており注意
