平和の灯 長寿命化計画 健全度調査結果(概要報告)

平成28年7月13日  
広島県コンクリート診断士会

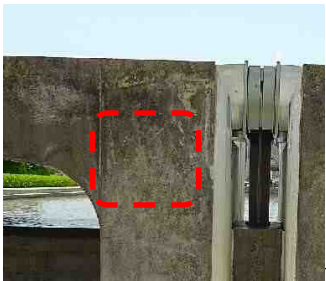
| 大項目 | 細項目 | 実施内容 | 結果 | 備考 |
|---|---|---|---|---|
| | 赤外線サーモグラフィーによる浮き調査 | | 外観目視以外の箇所でも浮きを確認 | |

赤外線写真による浮き箇所特定

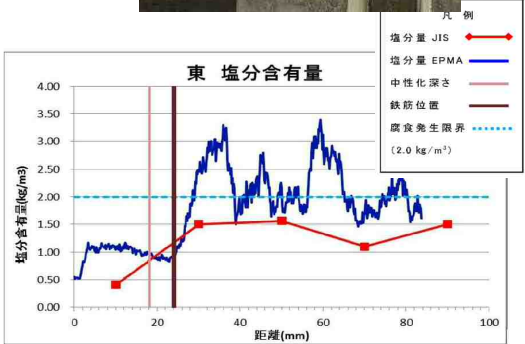
| 大項目 | 細項目 | 実施内容 | 結果 | 備考 |
|---|---|---|---|---|
| | 塩分含有量調査 | 電位差滴定法<br>EPMA分析 | = 0.2~1.8 Kg/m3<br>= 0.2~3.4 Kg/m3 | EPMAで塩分濃縮、Naの対向拡散確認 |

EPMAによるNa対向拡散
