# 平和の灯 長寿命化計画

## 高圧洗浄&補修試験 実 施 報 告 書

平成29年4月

広島県コンクリート診断士会

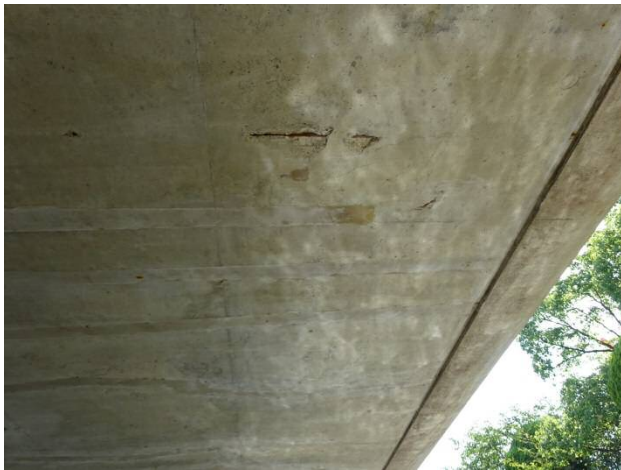
西下面 腐食鉄筋露出がある

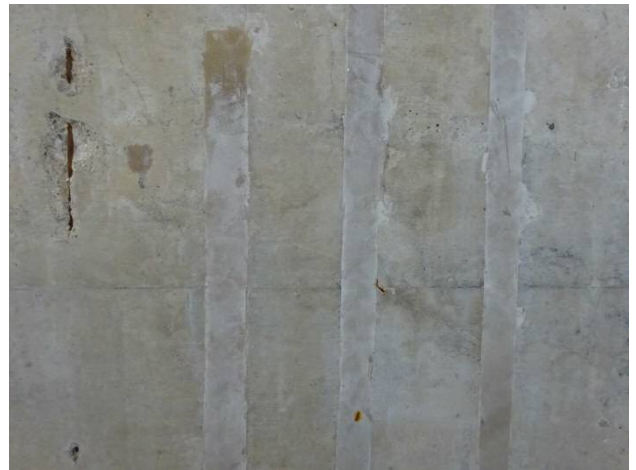
西下面(拡大) ひび割れ補修跡が目立つ

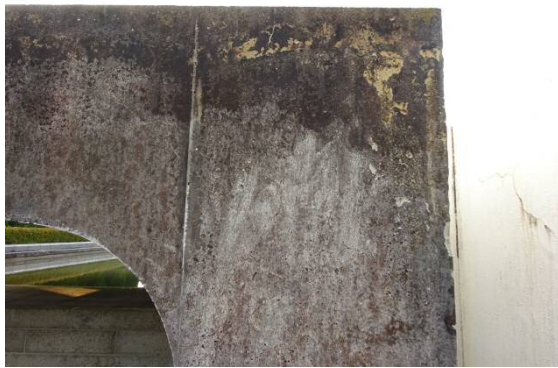
北面東柱(上部) 汚れがひどい

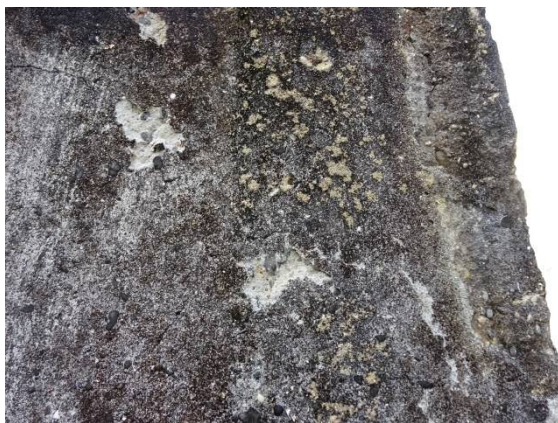
北面東柱(モルタル補修跡)

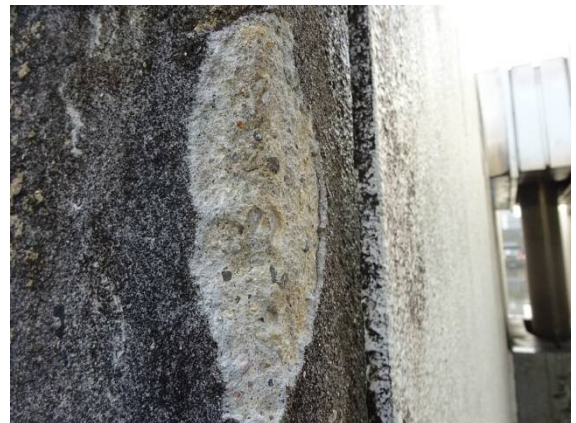
北面東柱(部分剥落箇所)

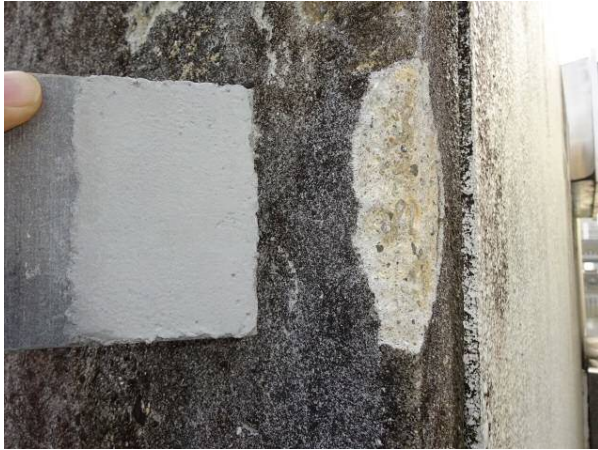
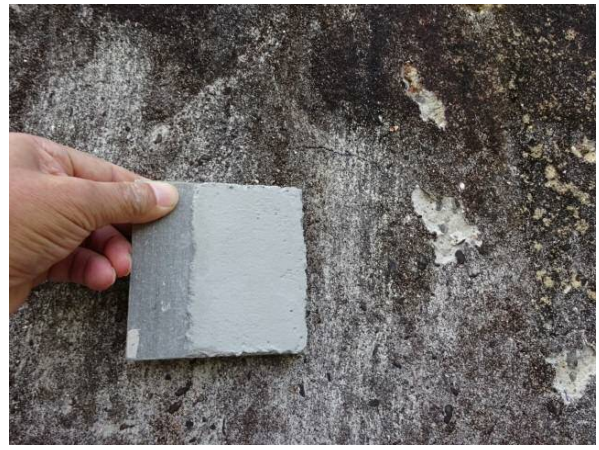
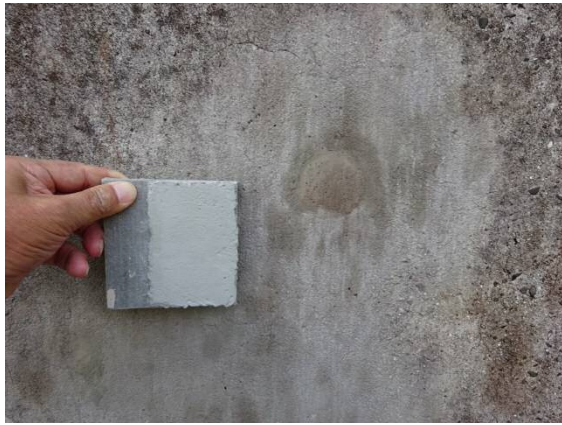
写真－2にその時の状況を示す。持参した断面修復用に準備した薄層断面修復材の試験片と色の違いを見ると、北面東柱面では色の違いが明らかで、コンクリート面が汚れていることがわかった。また、西側下面、壁面では色の違いは少なく、汚れは少ない印象であった。

断面修復材との色調比較(北面東柱)

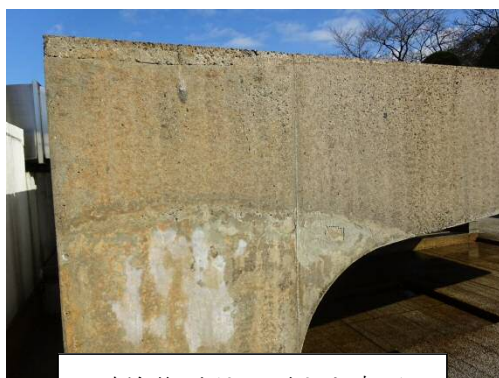
洗浄後 汚れの取れた南面

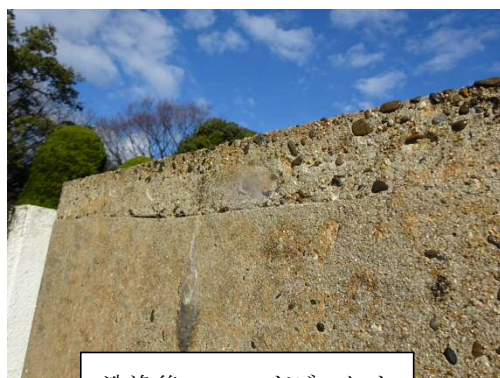
洗浄後 コールドジョイント

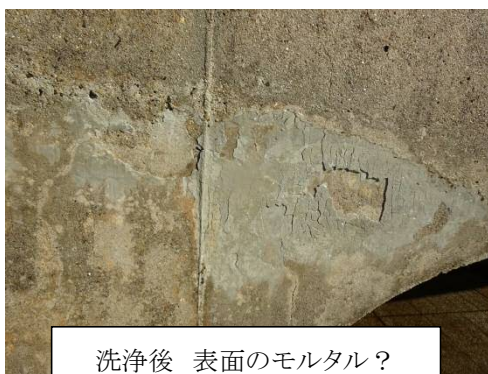
洗浄後 表面のモルタル？

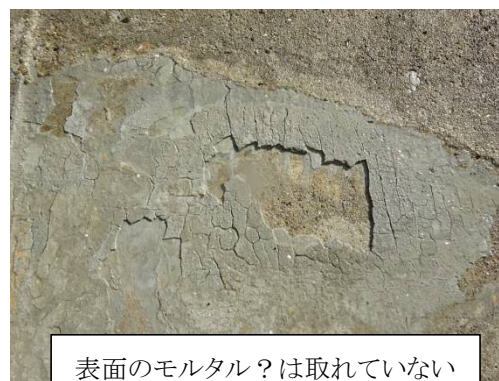
洗浄は約7Mpa の圧力を用い、洗浄は池の水を抜いた状態で、上面、灯火周辺を除いた全表面に実施した。これにより大部分の黒い汚れは落ち、全体的に白くなって本来のコンクリート面が見える箇所が増えた。しかし、取れると予想していた浮き部分のコンクリート片や白色の付着モルタルらしき部分は依然取れずに残ったままであった。

表面のモルタル？は取れていない
