## 5. 補修設計

### 5. 1 補修設計方針

### 5. 2 健全度調査で確認した変状とその原因

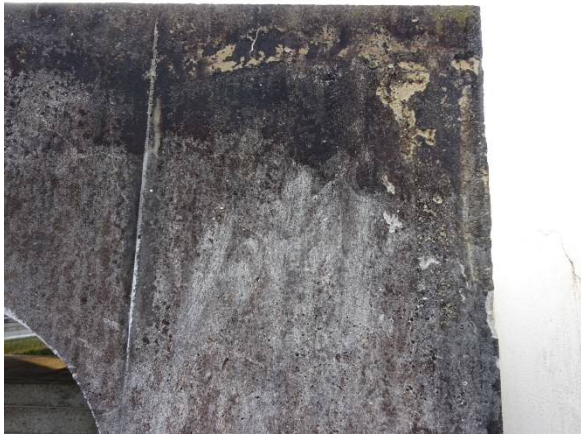
コンクリート面の汚れ(北面)

| 箇所 | 表面の材質 | 変状 | 原因 | 対策方針 |
|---|---|---|---|---|
| コンクリート面全般 | | 黒茶色の汚れ | 藻類の付着 | 洗浄、表面保護工法<br>(ボカシ剤処理) |

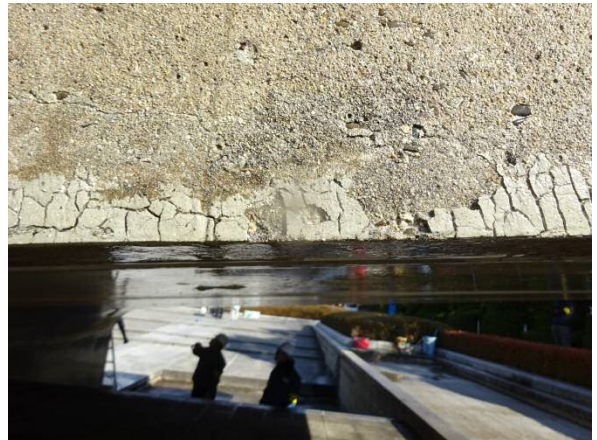
モルタル(補修部位?)の変色・劣化(南面)

| 箇 所 | 変状 | 対策方針(旧) | 対策方針<br>(見直し後) | 特記事項 |
|---|---|---|---|---|
| | 補修部位の変色、剥がれ | 除去・断面修復 | 削り取り | 白色モルタルは削り取り、大きな凹凸が生じない限り断面修復はしない |

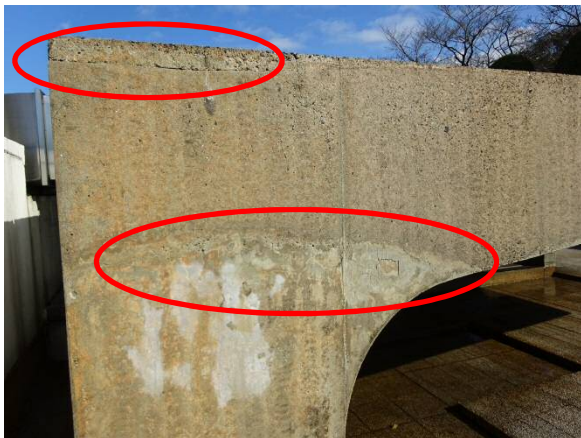
コールドジョイント・打継線(南面)

| 箇 所 | 変状 | 対策方針(旧) | 対策方針<br>(見直し後) | 特記事項 |
|---|---|---|---|---|
| | 打継ぎ線、コールドジョイント | 除去・断面修復 | 断面修復、表面含浸材 | 開口が残るコールドジョイントは断面修復<br>打継ぎ線は表面含浸材で改質 |

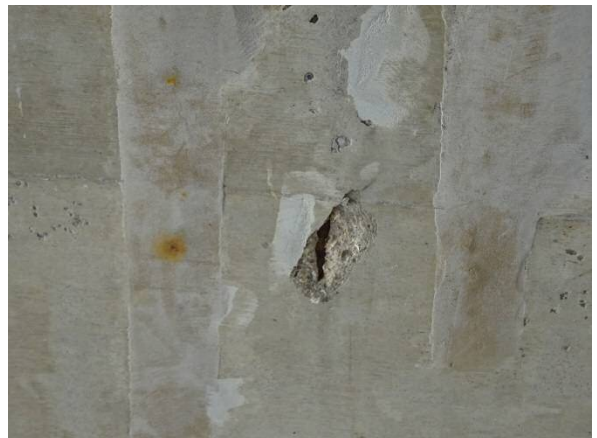
鉄筋露出(下面)

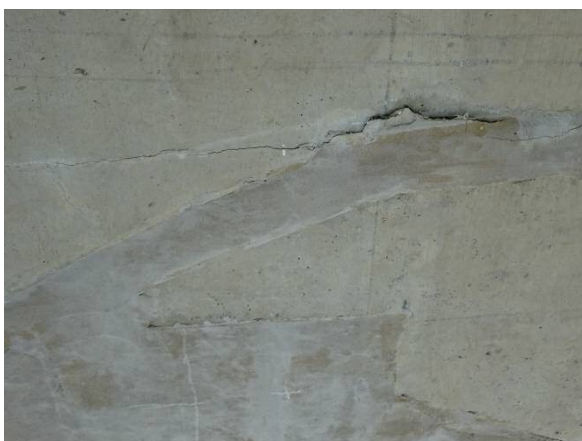
浮き(下面)

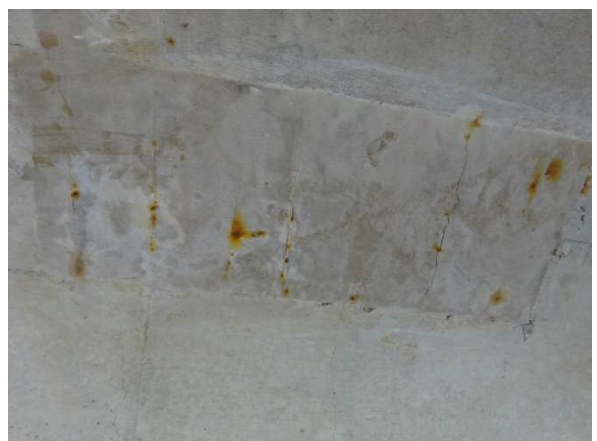
補修部位のひび割れ、錆汁(西壁面)

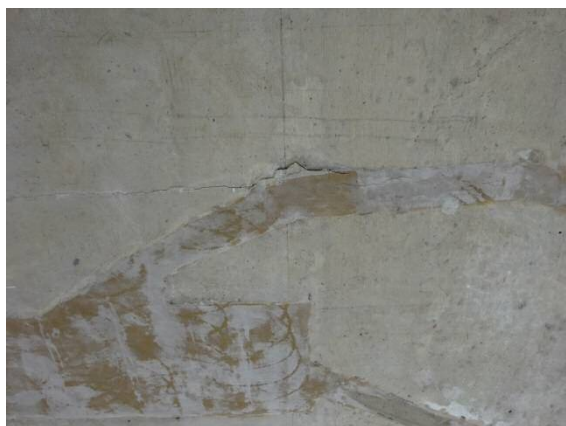
既存補修部の再劣化:浮き範囲の慎重な調査が必要である→最初にはつり調査で確認する

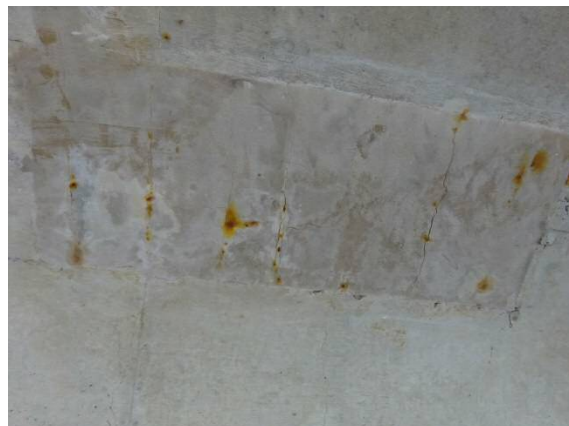
既存補修部の再劣化:補修部全域をはつる必要があると推定

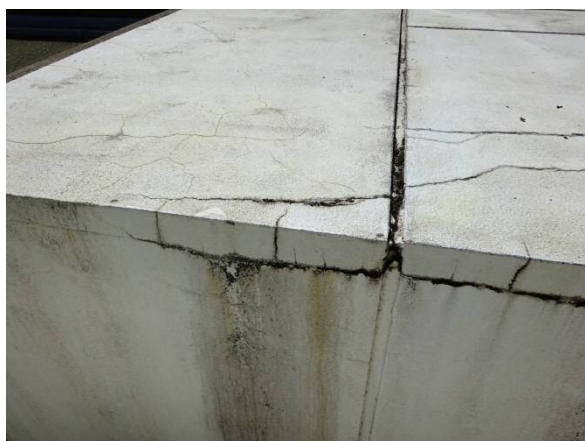
上面のモルタルの割れ・浮きは今回は補修しない
