平和の灯 損傷・補修図（その1）

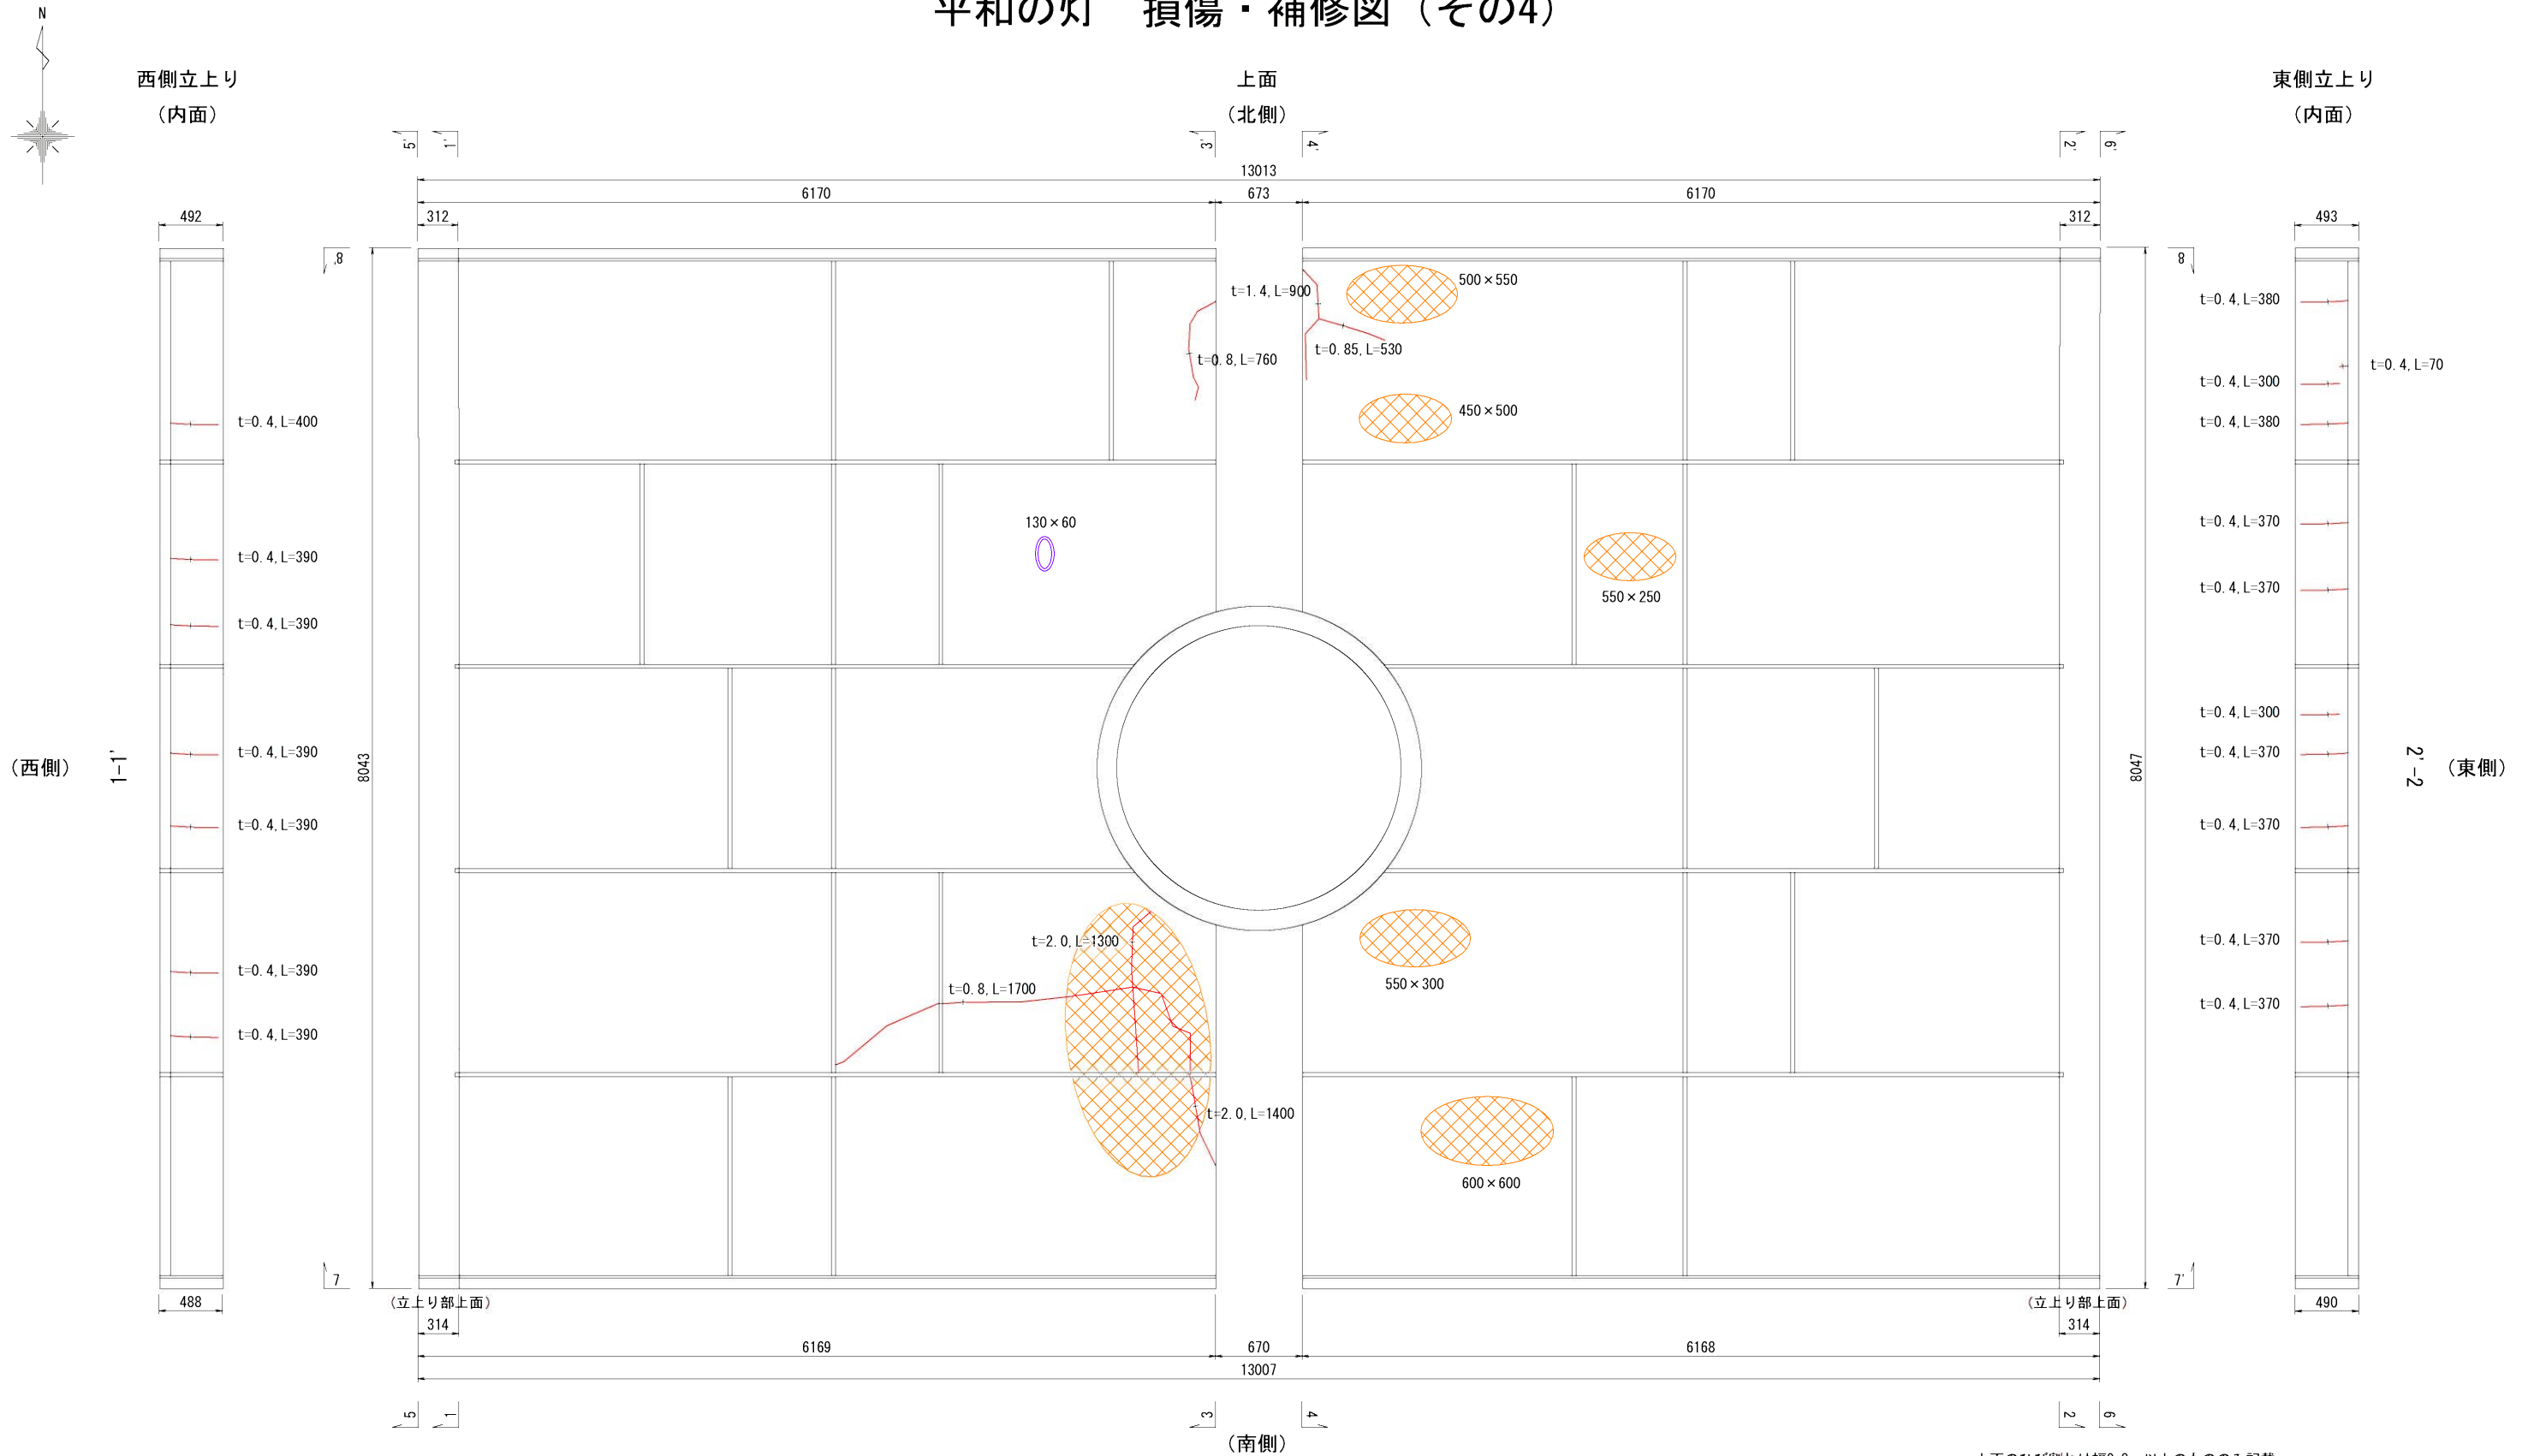
上面のひび割れは幅0.8mm以上のもののみ記載

注) 上面は補修対象外
