平和の灯 損傷・補修図（その１）

平和の灯 損傷・補修図（その2）

平和の灯 損傷・補修図（その3）

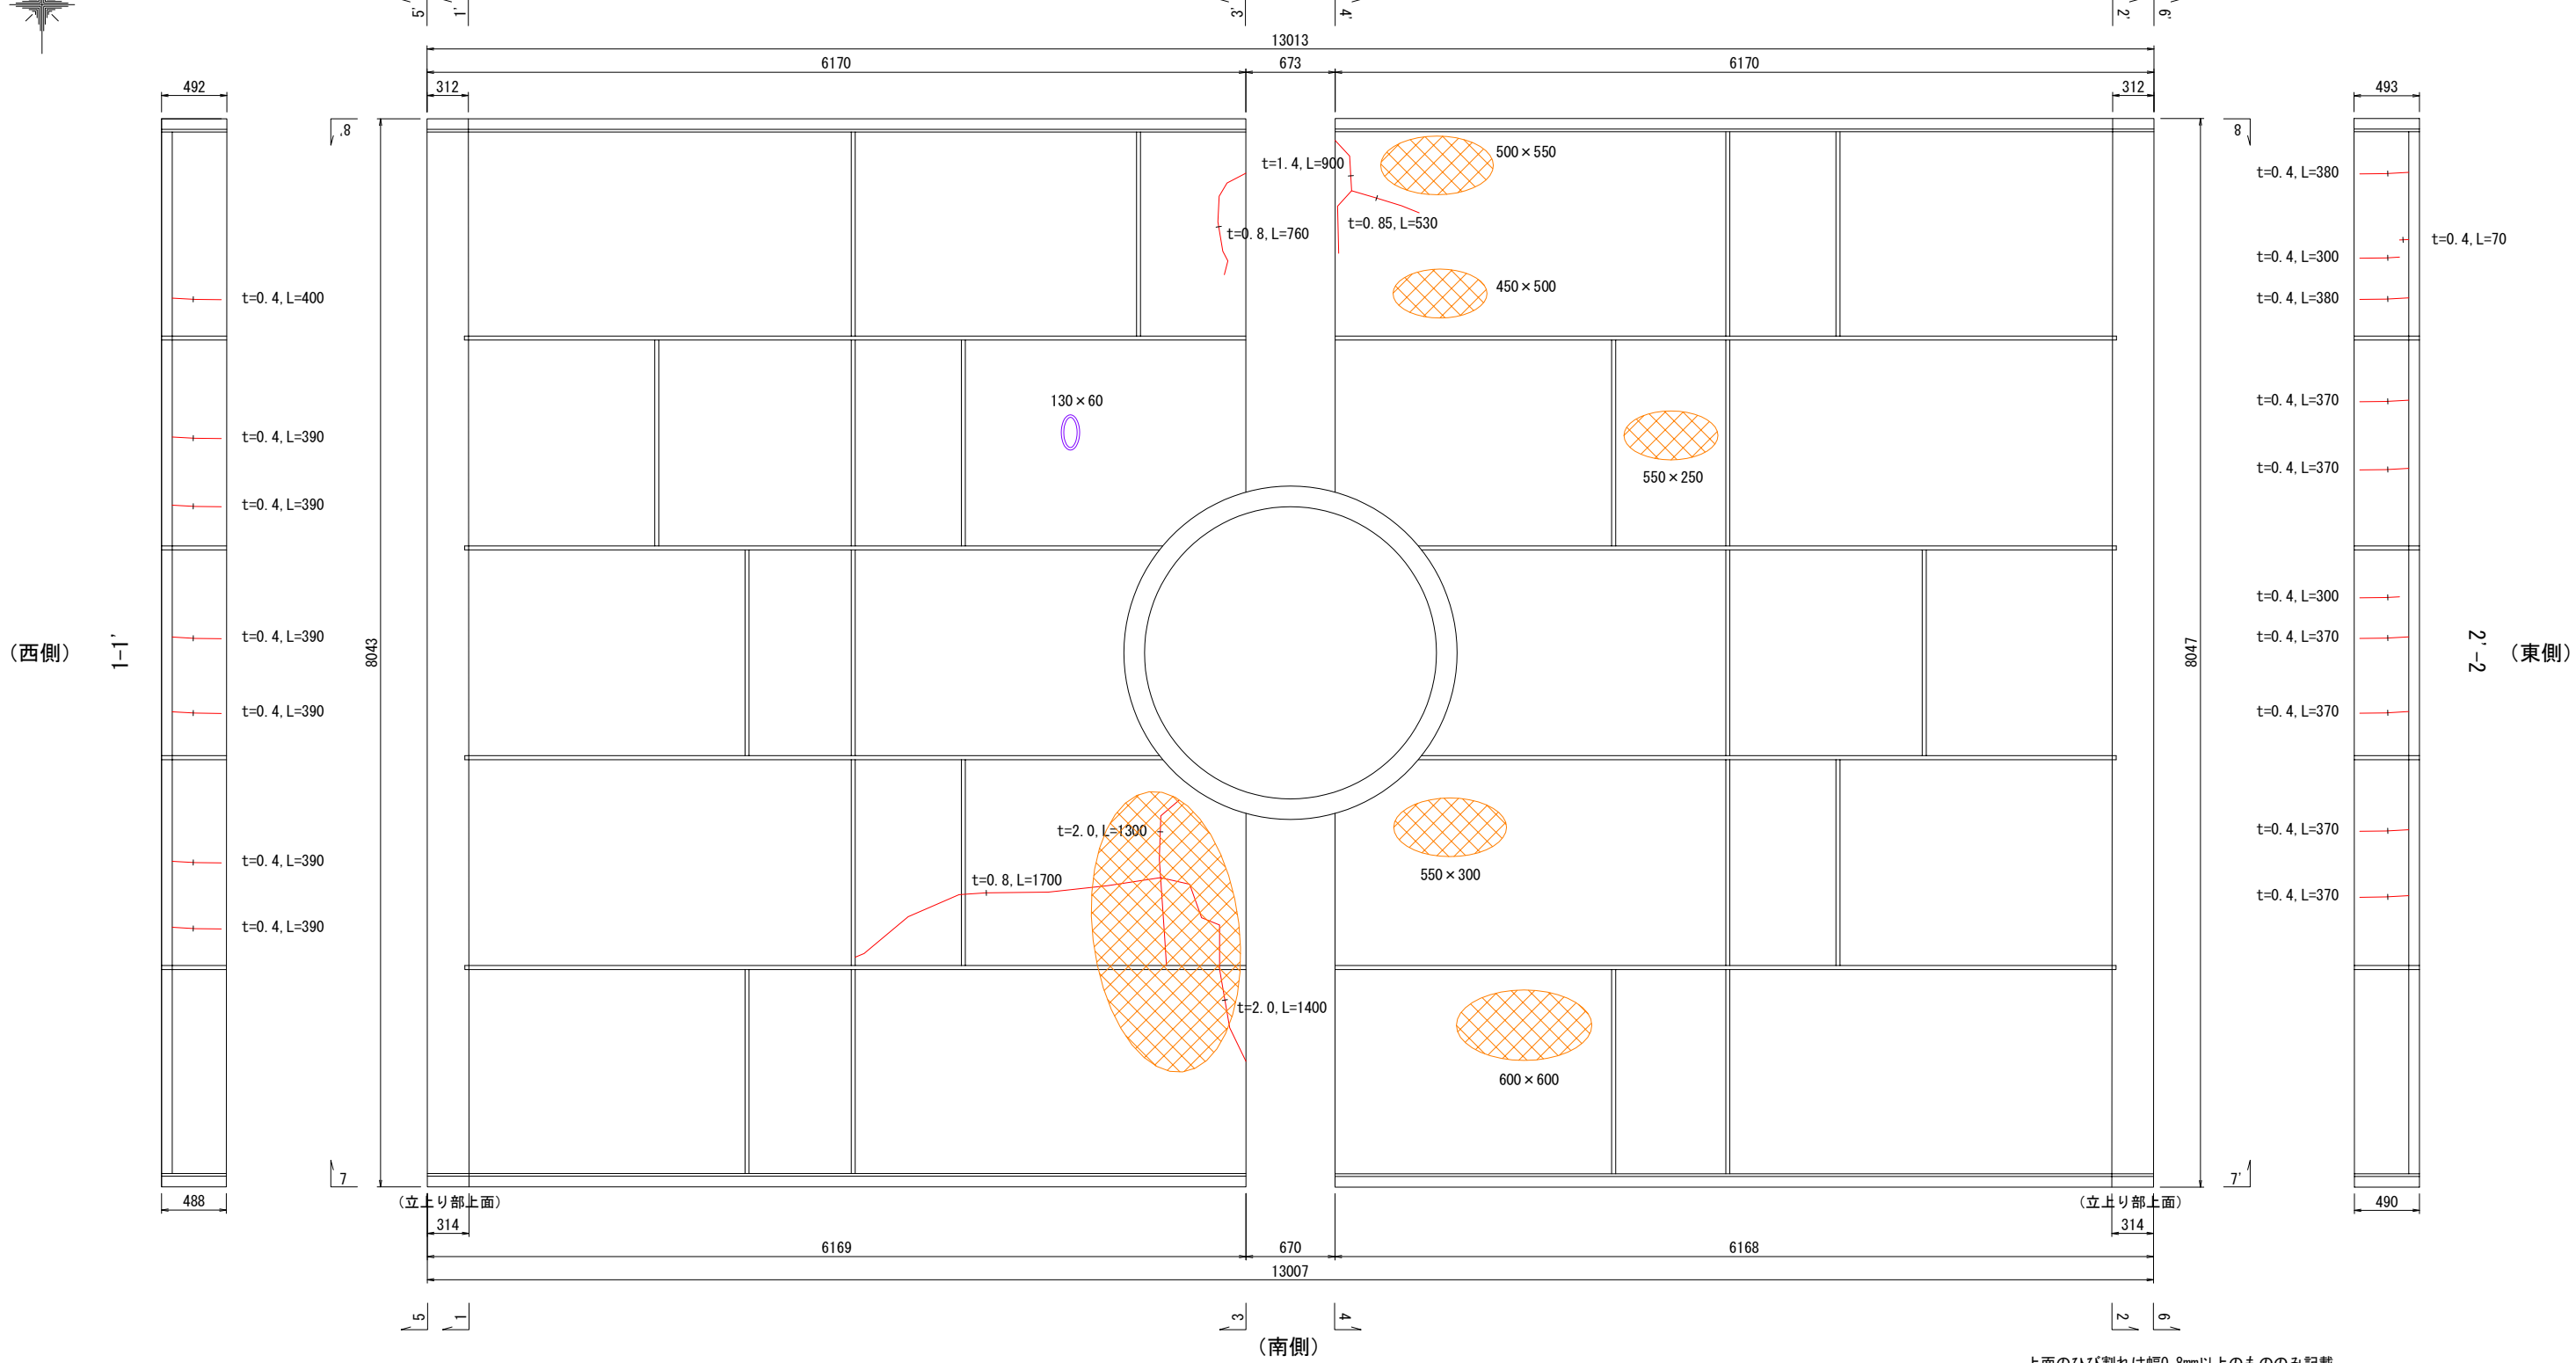
上面  
（北側）

上面のひび割れは幅0.8mm以上のもののみ記載

注）上面は補修対象外
