# 平和の灯 長寿命化計画

## ボランティア補修工事 工事報告書

平成29年8月

(一社)コンクリートメンテナンス協会  
広島県コンクリート診断士会

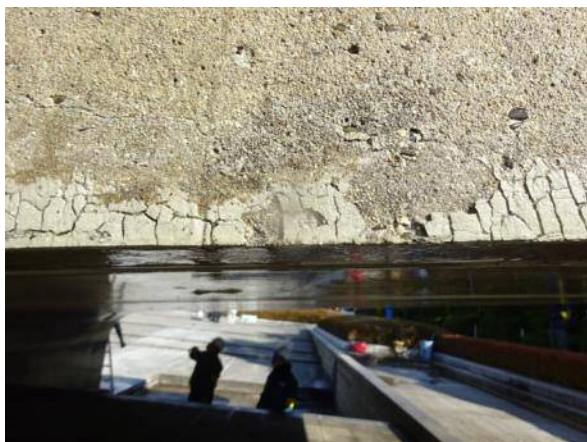
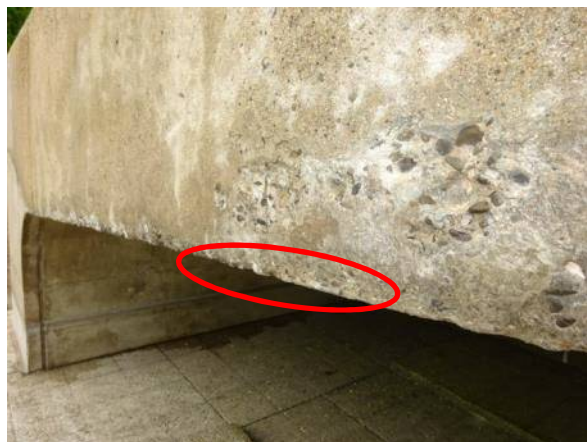
南面: 白色モルタル

切削除去

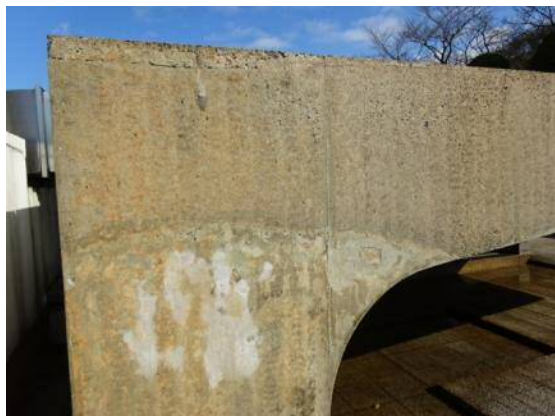
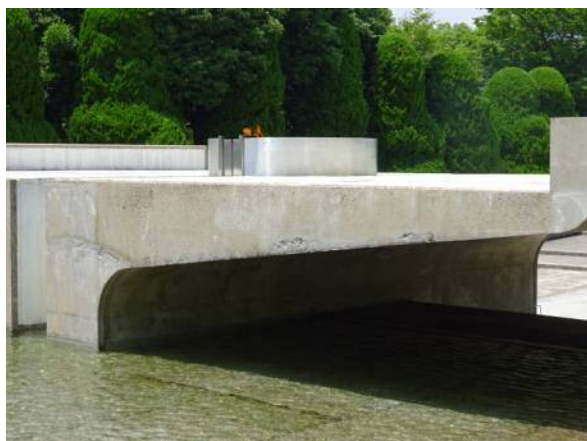
南面: 打継ぎ線の周辺白色モルタル

切削除去

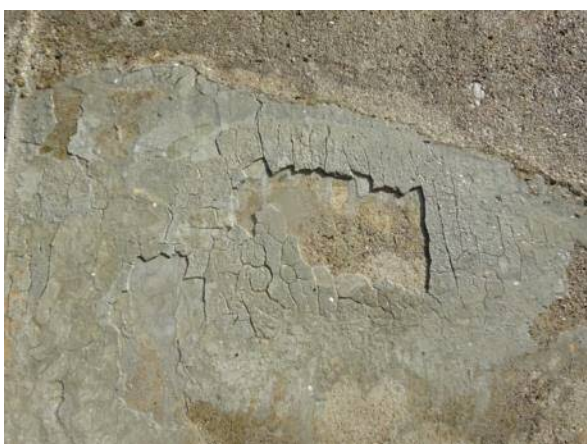
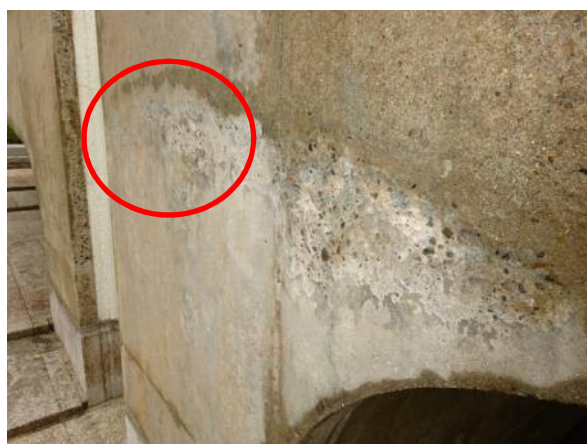
南面: 打継ぎ線の周辺白色モルタル

切削除去

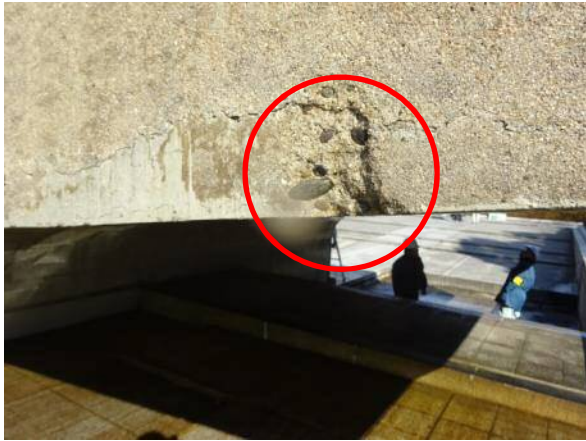
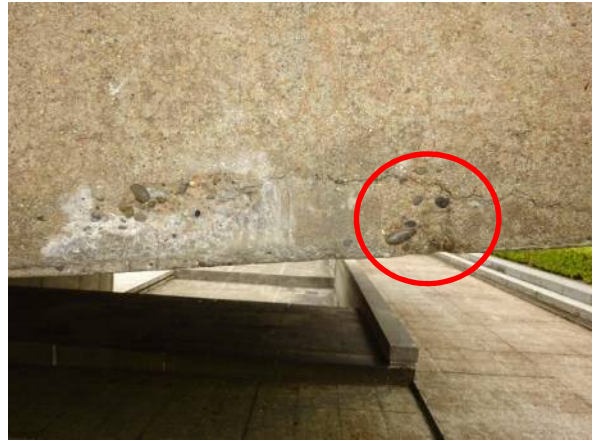
南面:凹凸箇所

浅い凹凸は無処置

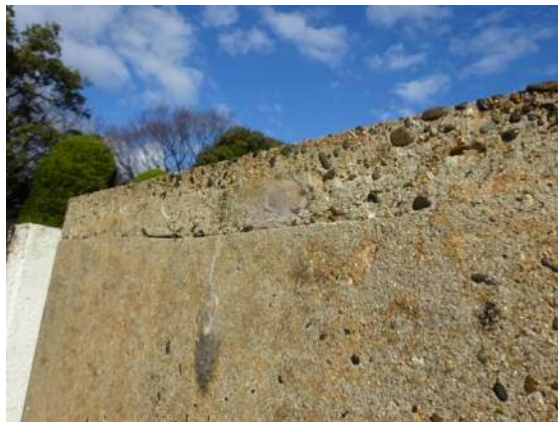
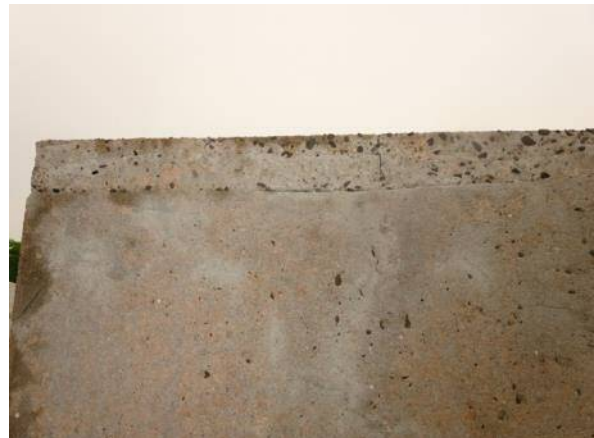
南面:コールドジョイント

表面保護工だけに留める

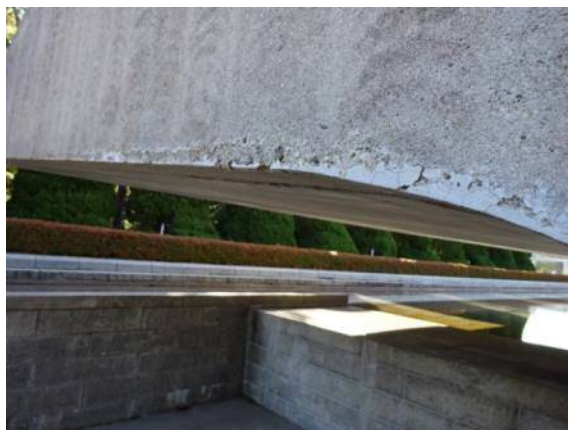
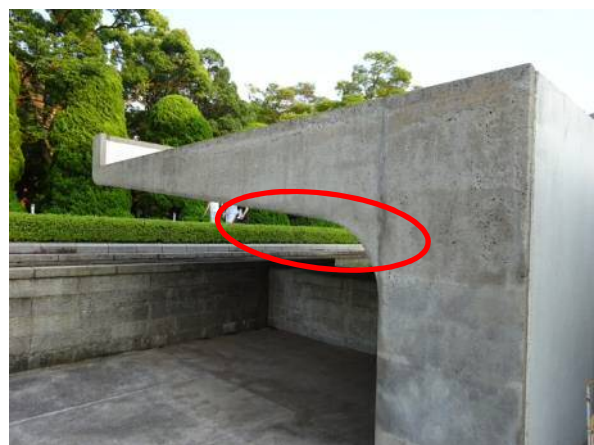
北面:白色モルタル

切削除去

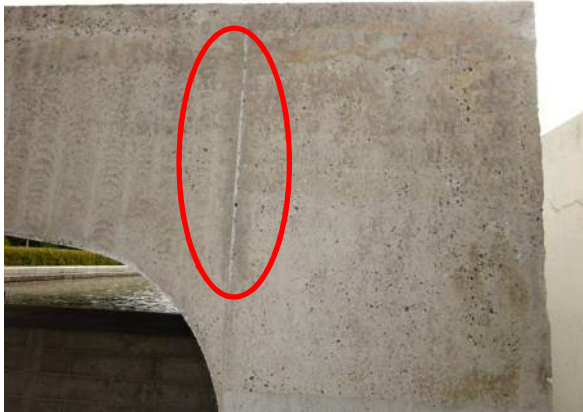
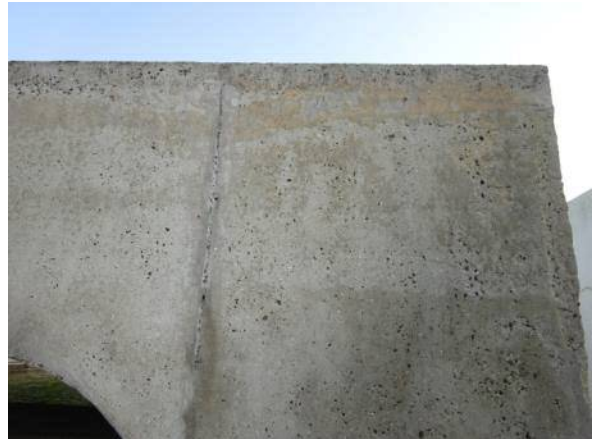
型枠目地部の段差

平滑に切削除

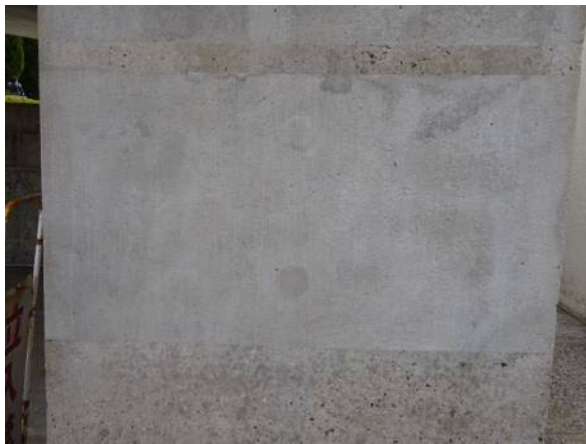
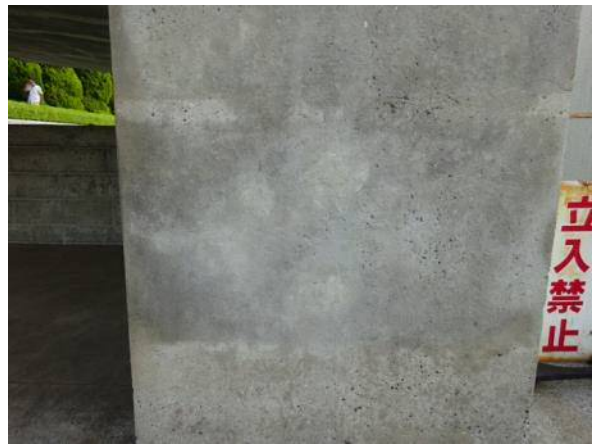
北面:補修試験でのボカシ剤使用箇所

サンダーで研磨後、含浸材塗布

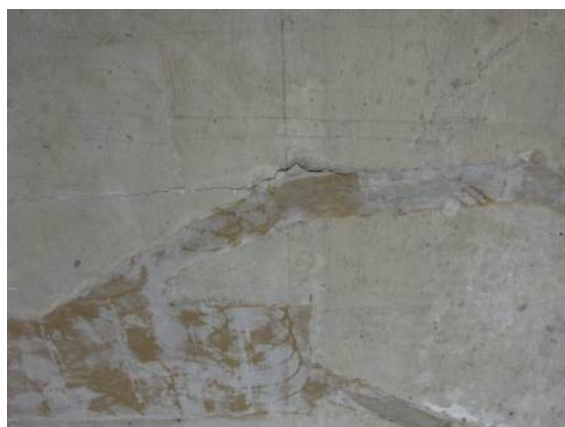
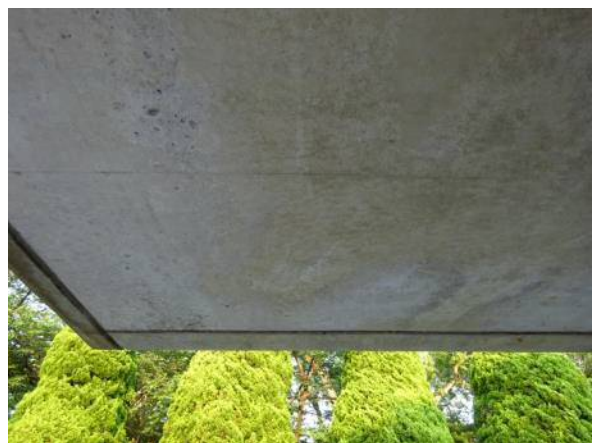
東下面:既補修部の浮き

はつり調査、断面修復、表面外観修正

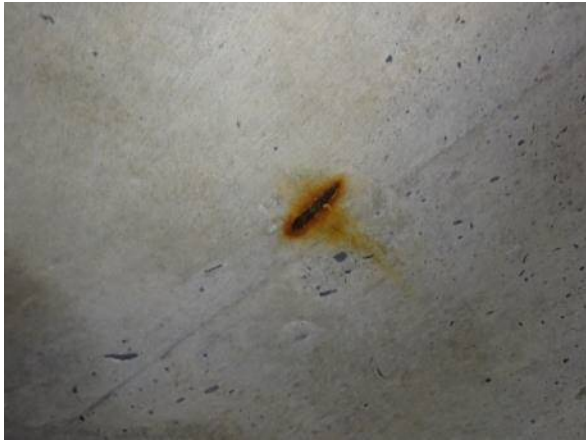
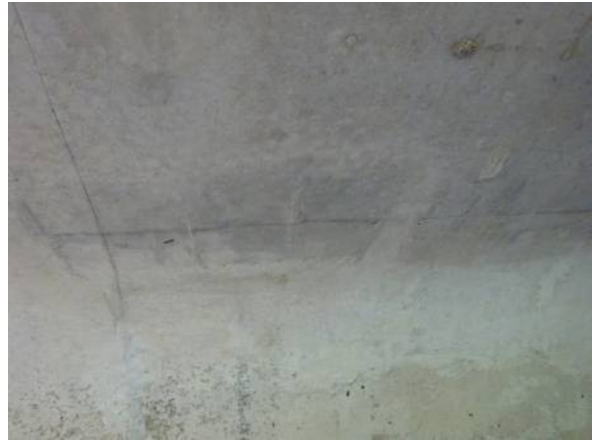
東下面:かぶりのない鉄筋露出

防錆処理後、表面外観修正

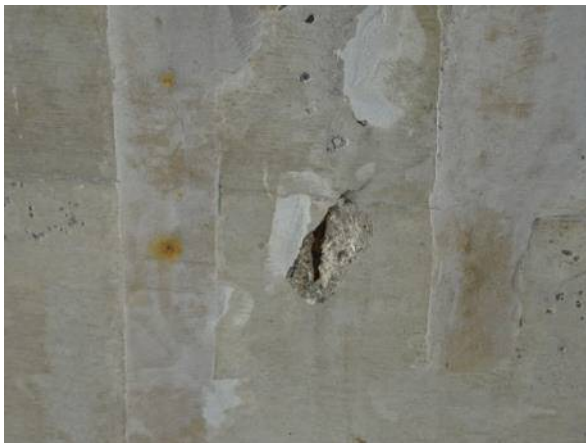
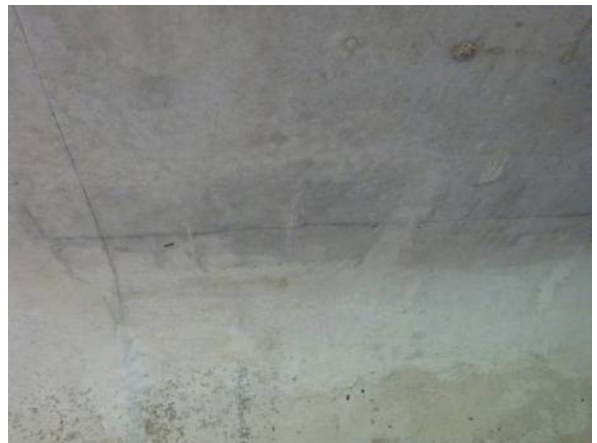
西下面:鉄筋露出

断面修復補修後、表面外観修正

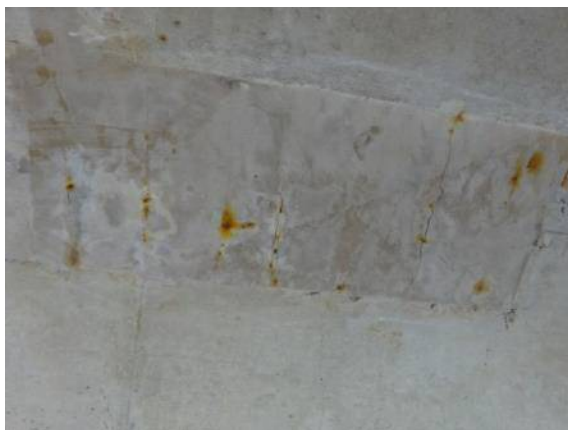
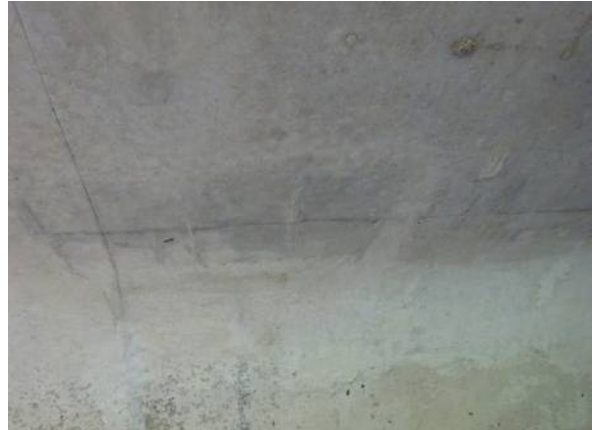
西下面:既補修部のひび割れ、錆汁

防錆処理後、表面外観修正

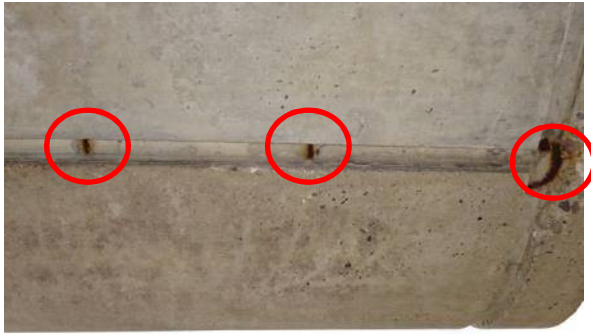
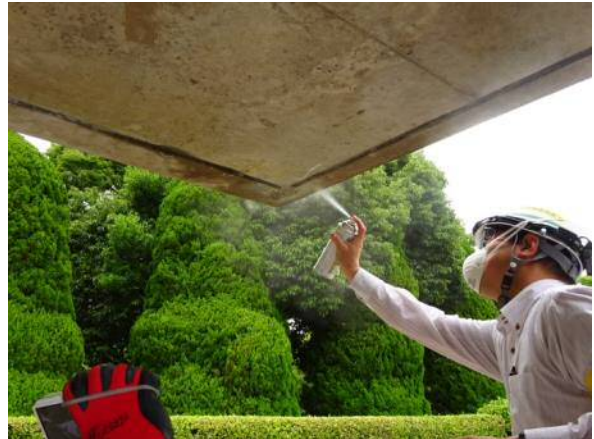
西側下面:水切凹部の鉄筋露出

防錆処理後、ボカシ剤処理

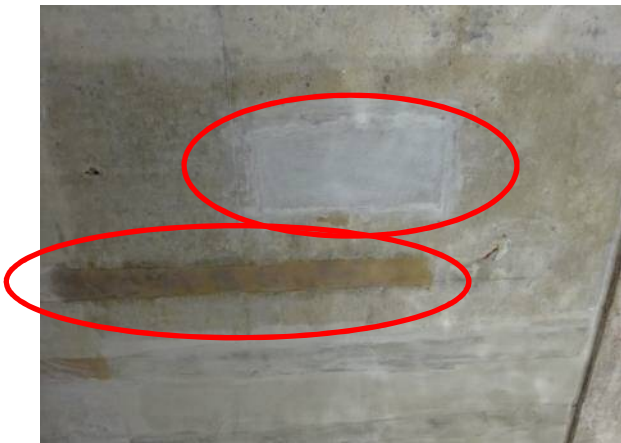
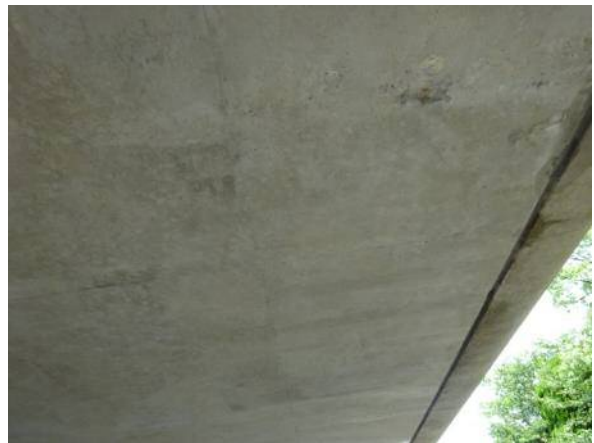
補修箇所の茶色変色と断面修復補修跡

表面外観修正後、含浸材塗布

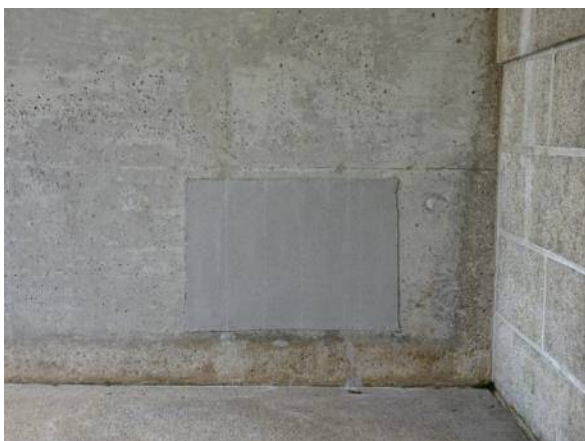
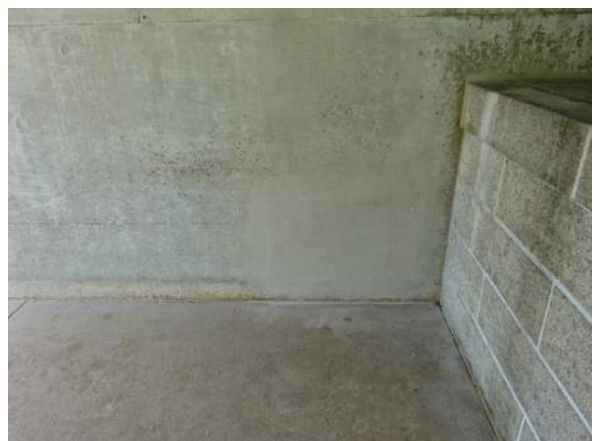
西壁面:薄層断面修復の試験箇所

表面外観修正

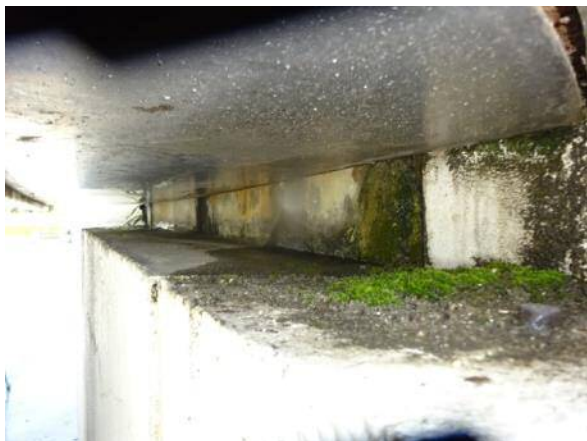
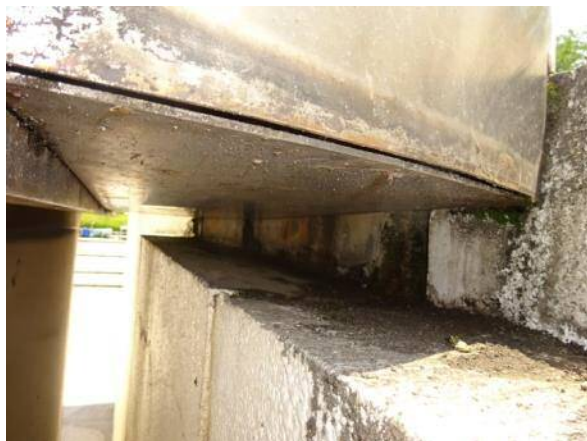
灯火近傍の堆積土砂

土砂撤去

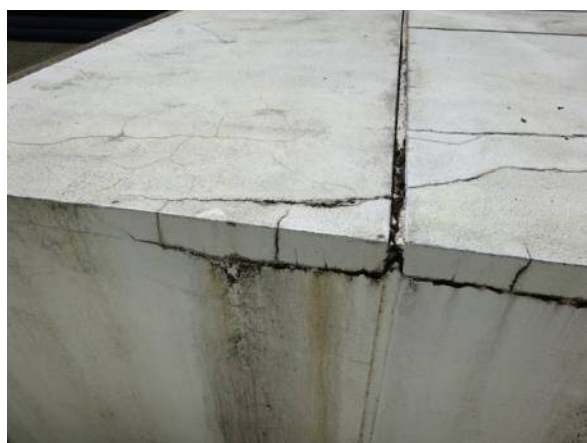
上面のモルタルの割れ・浮き

無処置、経過観察

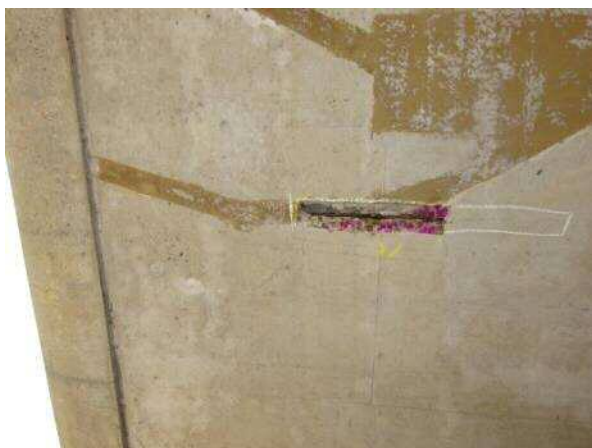
断面修復の方法を工事参加者に周知させる目的で、東側下面の浮き箇所をはつり、状況確認を行った。この際、床版下面内部に空洞があることが発見された。

浮き箇所のはつり状況

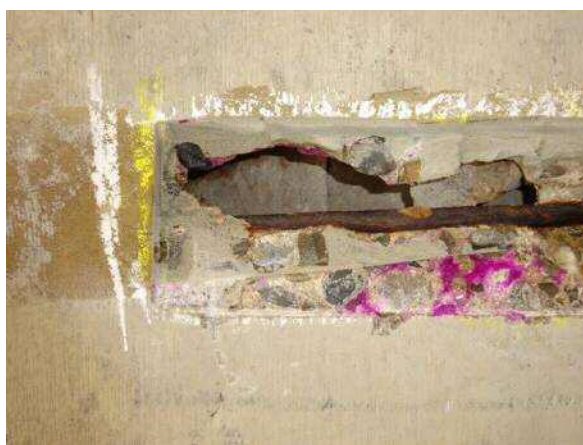
空洞箇所の版厚は設計値の 6cm に対して 3cm しかなく、3cm の隙間があり、その奥に内部のボイドを形成するために使用されたとされる木枠の板が見える状況であった。内部にファイバースコープを入れて確認すると、この空洞は周辺方向に広がっており、鉄筋はコンクリートに覆われず露出した状態にあるように見受けられた。

鉄筋背面の空洞とボイドの木枠

今回の補修では、この空洞に対して対策しないこととしたが、今後、大規模な断面修復が必要となった時点では、空洞の存在を前提とした対処法を検討することが必要である。

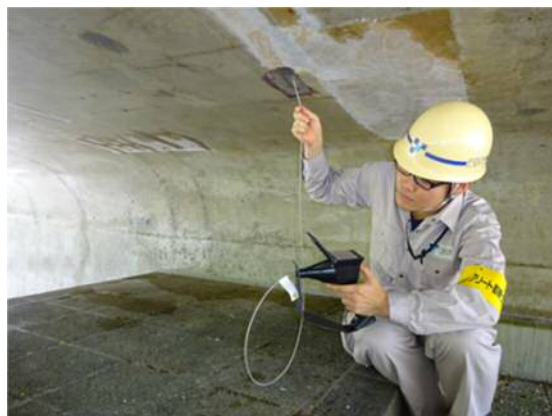
ファイバースコープによる内部調査

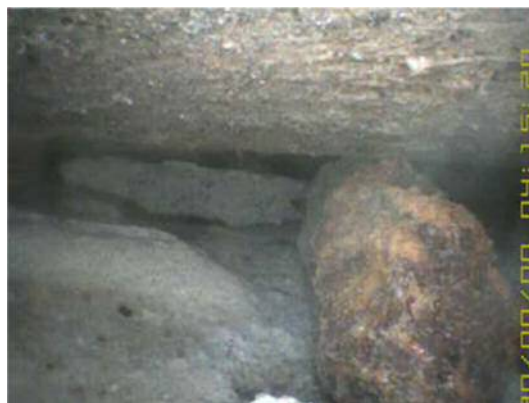
その後、西側面のはつり箇所でも同様の空洞が見つかり、ここでも空洞は周辺方向に広がっていることを確認した。このことから、下面のコンクリートは打設時にボイドの木枠の下に密実に充填されていなかったことが判明し、この状態は下面全体で同様になっているものと推定した。

内部空洞に露出する鉄筋、上面はボイドの木枠

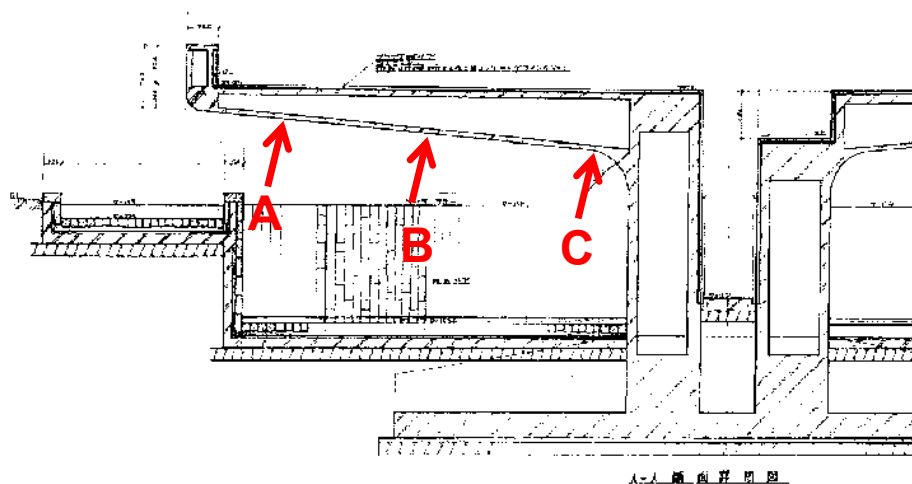
図—3 設計図面に見られる内部のボイド構造と空洞確認位置

また、はつり箇所での中性化試験でいずれの箇所も鉄筋位置以深まで中性化していることを確認したため、鉄筋防錆のため内部に充填剤を詰めることを急ぎ検討することとなった。そこで、新たに東下面の A,B,C 3箇所にφ35mm の穴を削孔してみた。すると、それぞれの位置で版厚、その奥の空洞厚が異なっており、更に内部にボイド形成のための木枠が確認できない箇所もあることがわかった(表—4)。

代わりに、試験として削孔穴 A より、無機系のひび割れ注入材 2.5リットルを流し込んでみた。すると削孔穴 C より注入材が流れだし、空洞がつながっていることが判明した

以上のことから、空洞内部に注入材を充填することは、既存のボイドをすべて注入することとなり、また薄い下面のコンクリート版を破裂させる可能性もあるということで断念するに至った。

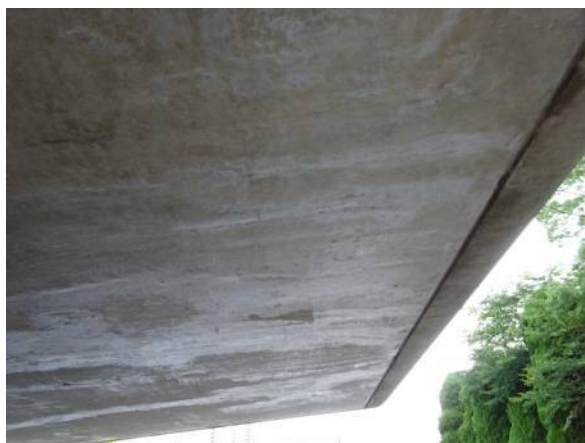
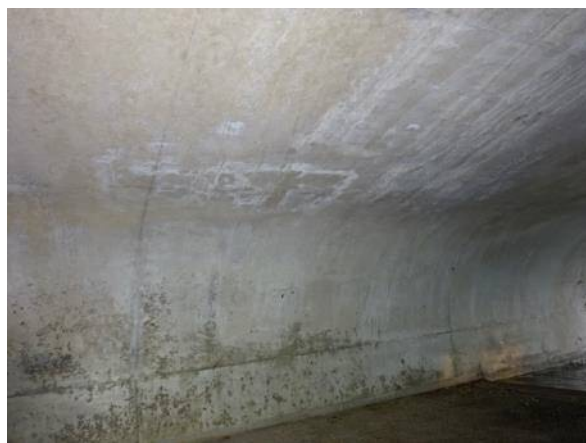
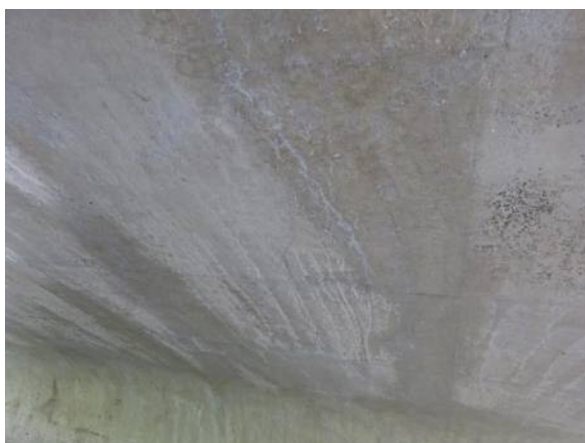
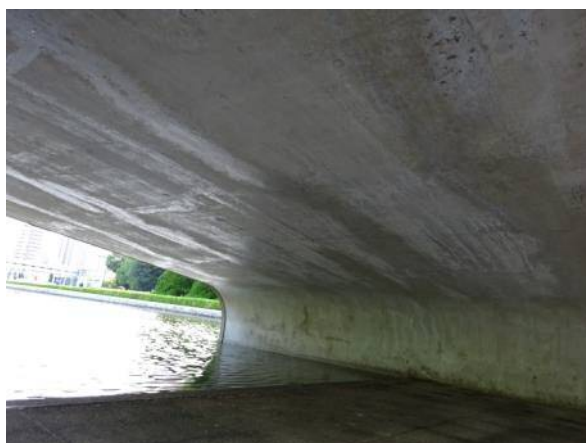
下面、壁面にケイ酸塩系表面含浸材を塗布したところ、乾燥につれ表面に白く粉を吹いたような結晶ができることが確認された。この現象は、既に平成29年1月の補修試験時にも確認されており、表面のブラシ掛けで目立たなくなっていた。この原因は明確ではないが、以下のように推定している。

下面、壁面には過去の補修時に何らかの表面改質材が塗布されていると推定され、今回の補修前に表面が白くかすみが掛かったように変色していた。そのためにケイ酸塩系表面含浸材を塗布するとその浸透が通常より進まず、余分な材料が表面に留まってしまう状況であった。そのため浸透しきれなかった材料が結晶化したと推定する。よって未浸透材の結晶と判断し、外観改善のためブラシ掛けで落とすこととした。

西下面の白い結晶

東下面の白い結晶
