広島県 診断士会

「平和の灯」調査と補修

昨年5月に「平和の灯」健全度調査、今年1月と6～7月に補修工事を実施

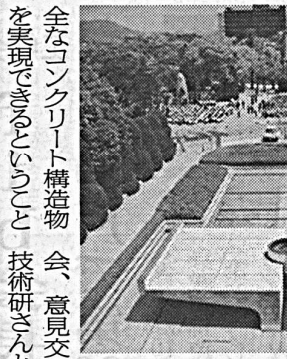
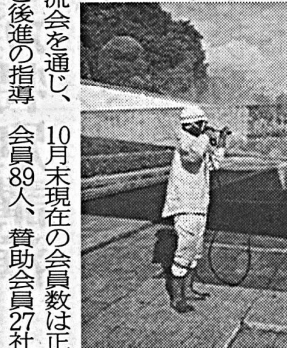
表面はコケやカビで黒く汚れており、米倉会長は「施工時の湿潤養生が不十分で、表層部分がポーラス状を呈していたためカビやコケ類が生息しやすい環境となっていたようだ」と指摘する。下面には過去に補修した部分があり、局所的にはかなり不足もあって中性化による鉄筋腐食も見られた。調査の概要は米倉会長、鈴木副会長の連名で日本コンクリート工学会（JCI）発行の「コンクリート工学」今年4月号に寄稿している。また、土木学会誌今年12月号に「地域レポート」として鈴木副会長名で補修工事まで含めて掲載される予定である。

調査結果を受けて今年1月にコンクリート表面高圧洗浄・補修材塗布試験、6月19日・20日・7月3日・4日にはボランティアによる本格的な補修工事を行った。高圧洗浄によって表面のコケやカビはかなり落とすことができ、高圧洗浄後に浮き、はく離・鉄筋露出箇所を防せし処理・断面修復補修し、そのあとに表面含浸材を塗布した。以前、補修した部分は周辺と色が明らかに異なるため、セメントと同色の絵を描いて目立たないようにしている。
