# 平和の灯 長寿命化計画

## 定期点検報告書

平成30年6月

(一社)コンクリートメンテナンス協会  
広島県コンクリート診断士会

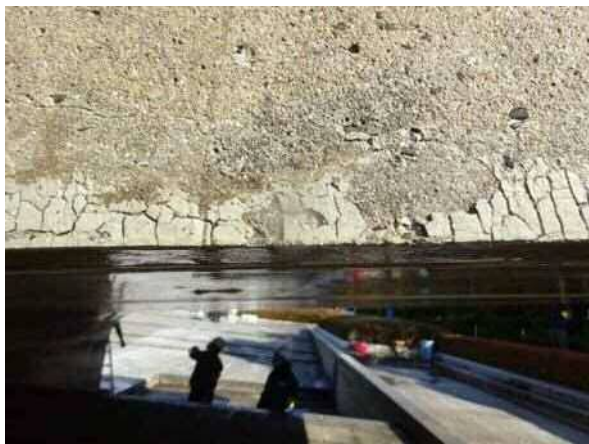
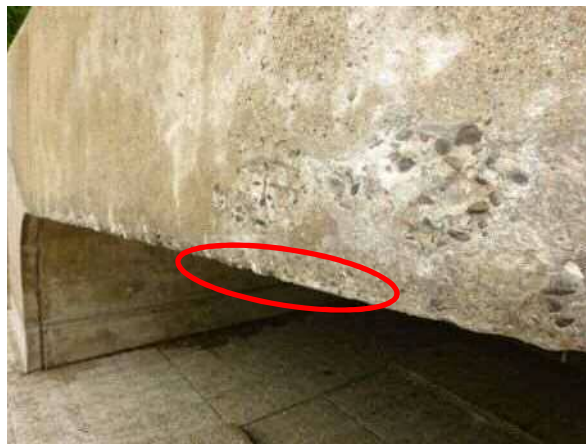
南面:白色モルタルの付着

白色モルタルの切削除去

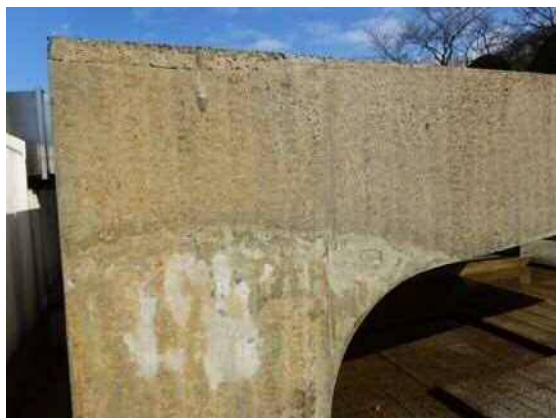
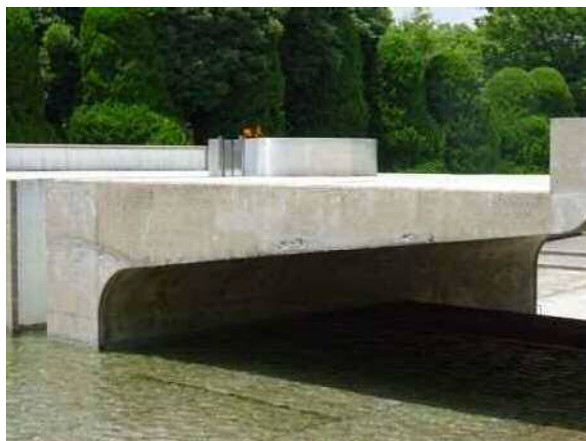
南面:打継ぎ線の周辺白色モルタル

白色モルタルの切削除去

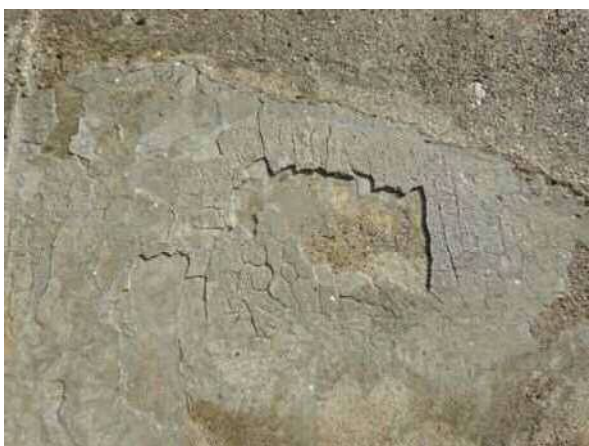
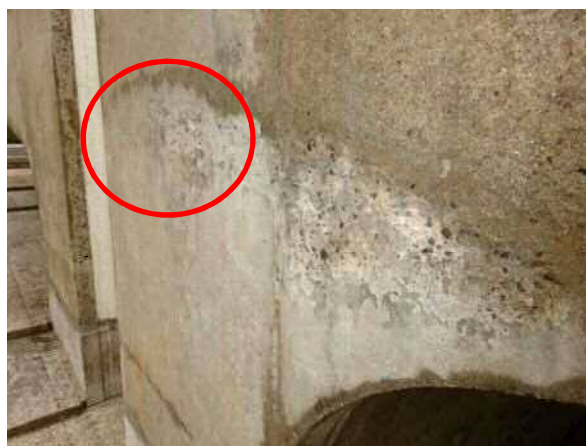
南面:打継ぎ線の周辺白色モルタル

白色モルタルの切削除去

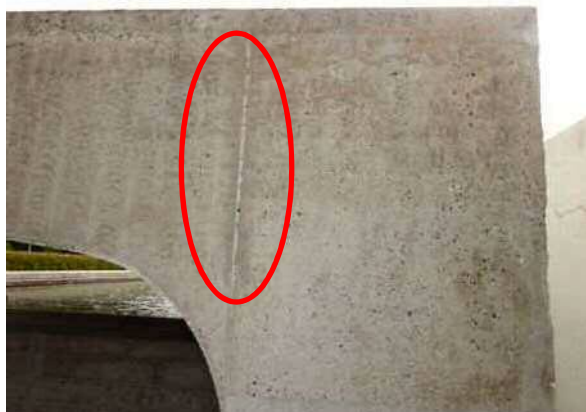
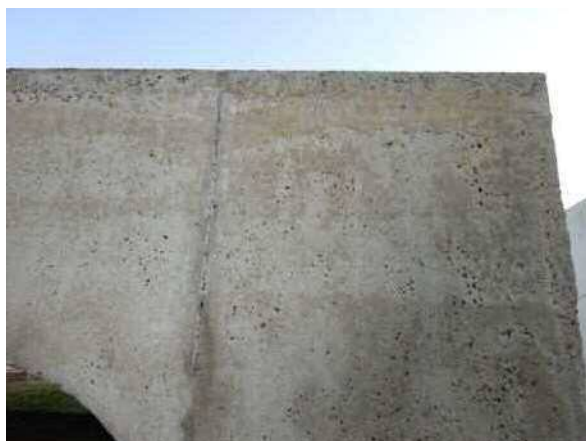
型枠目地部の段差

平滑に切削除去

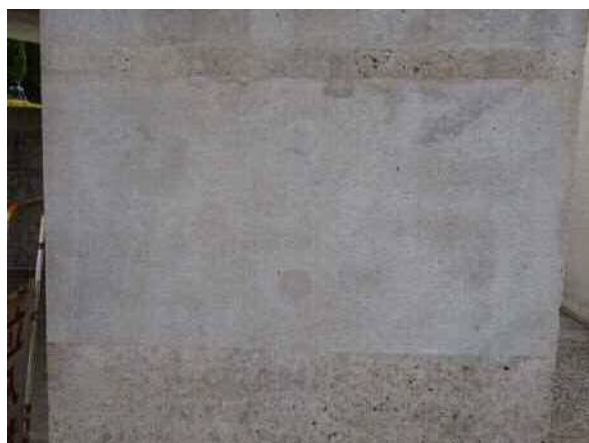
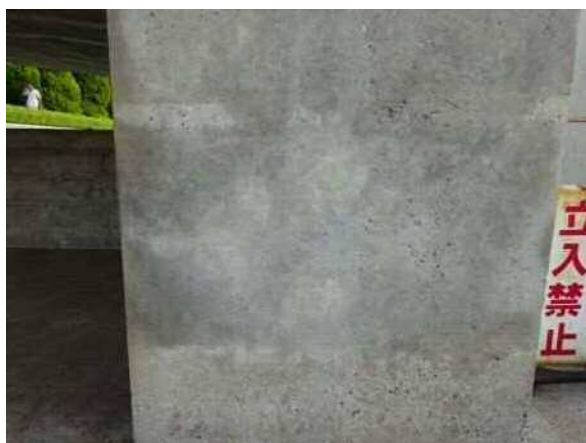
北面:補修試験でのボカシ剤使用箇所

サンダーで研磨後、含浸材塗布

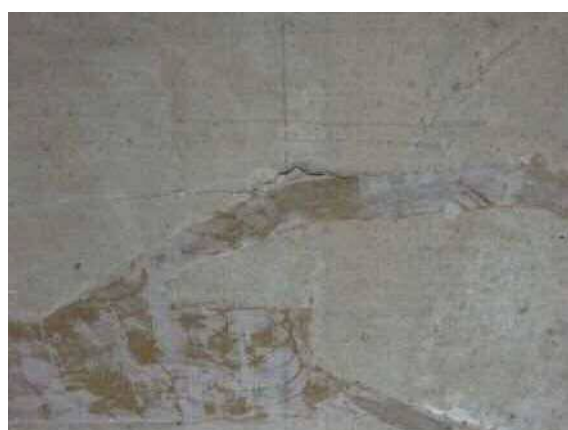
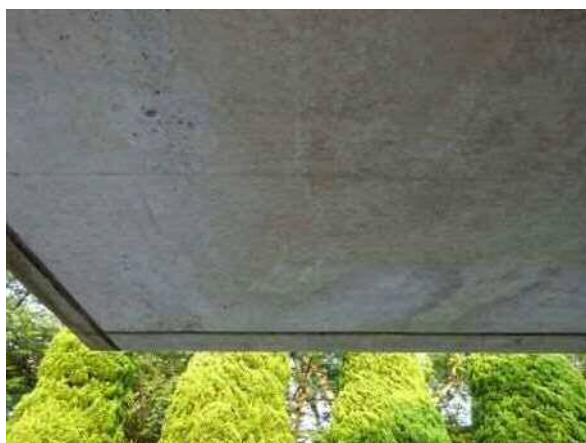
東下面:既補修部の浮き

断面修復、表面外観修正

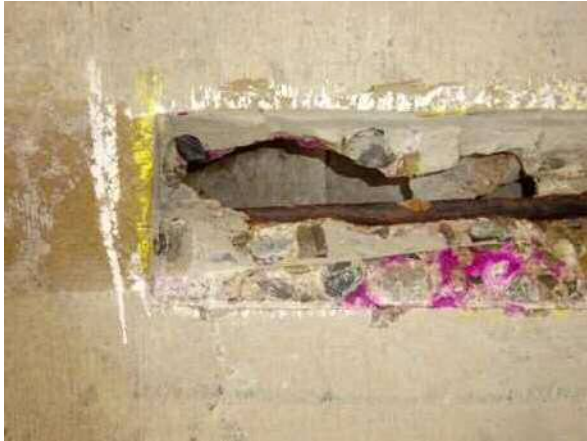
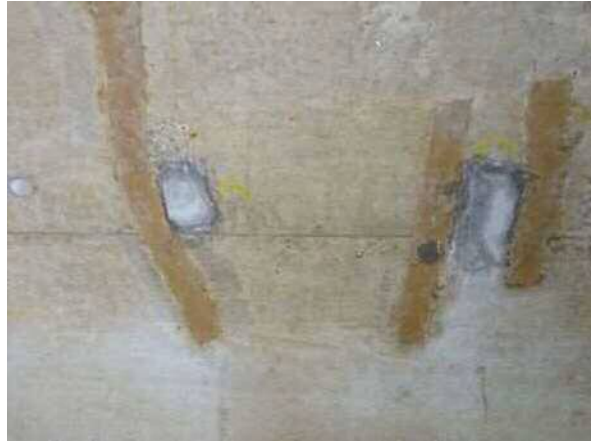
下面既存補修箇所での鉄筋露出(内部に空洞)

断面修復補修後

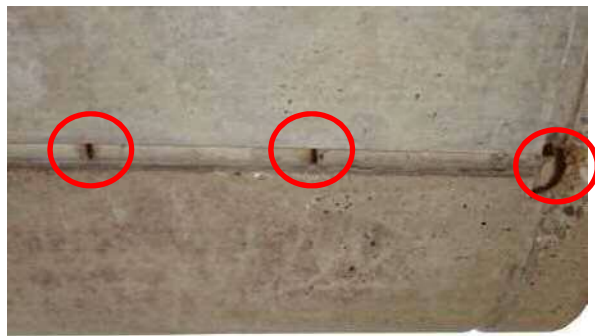
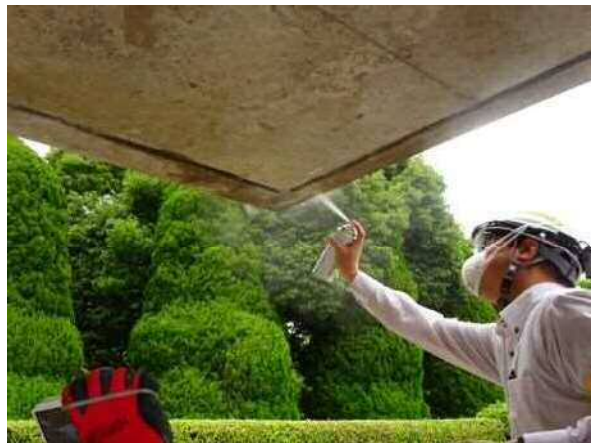
西側下面:水切凹部の鉄筋露出

防錆処理後、ボカシ剤処理

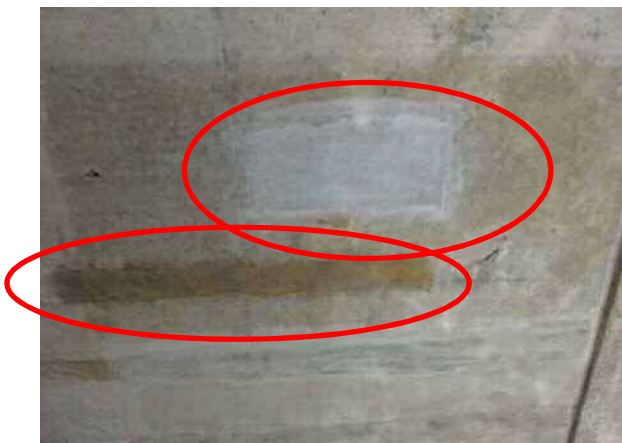
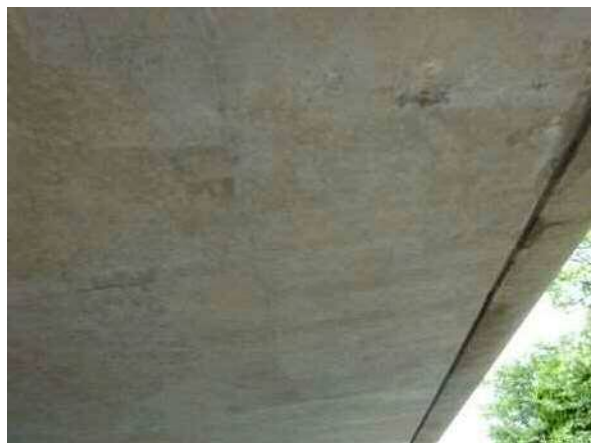
補修箇所の茶色変色と断面修復補修跡

表面含浸材塗布後、外観修正

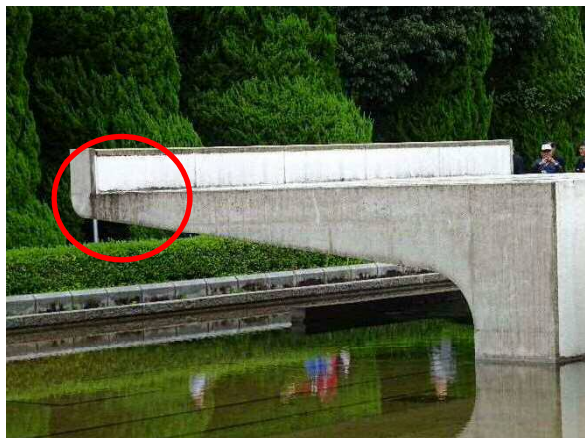
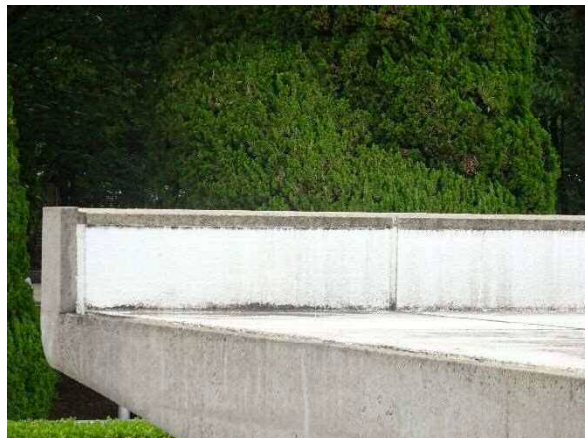
南面西端部の汚れ(2017年10月19日)  
黒い汚れが発生していた

点検時の清掃後(2018年6月7日)

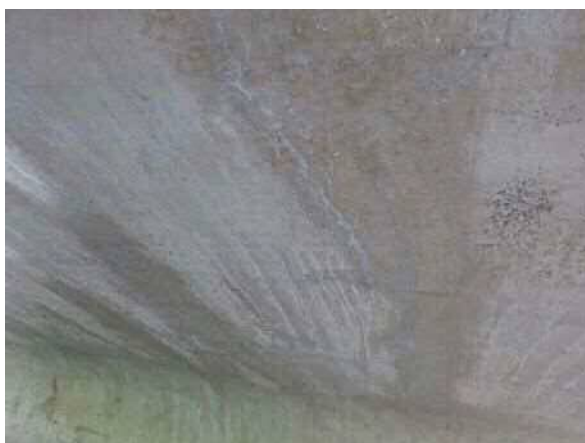
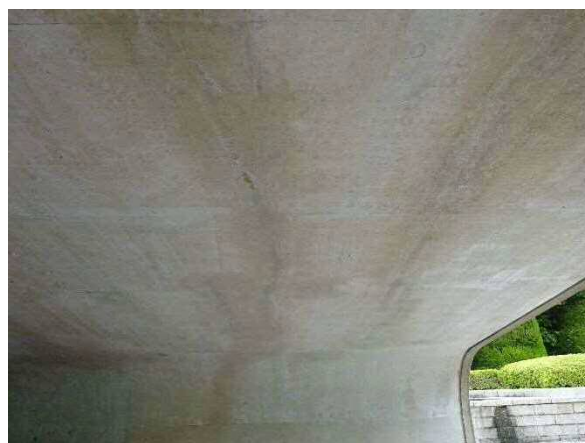
東下面に付着した白い表面含浸材の結晶  
(清掃前)

点検時の清掃後(2018年6月7日)  
タワシでこすりきれいに落ちているが、一部こすりすぎ箇所では断面修復材の茶色が出てきた

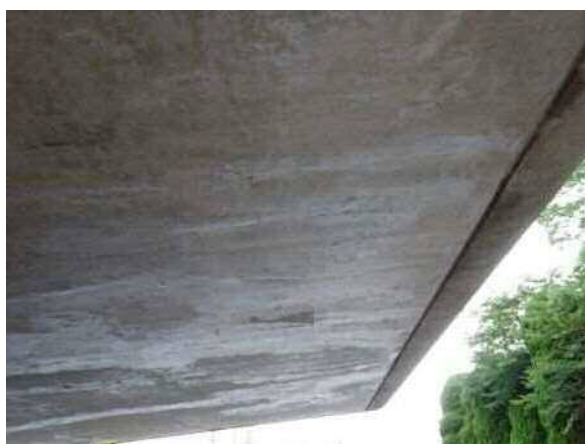
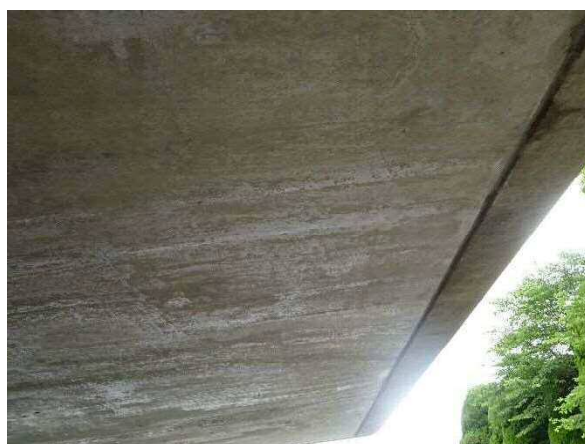
西下面に付着した白い表面含浸材の結晶

点検後(2018年6月7日)  
断面修復材を出す懸念から清掃を見送っている

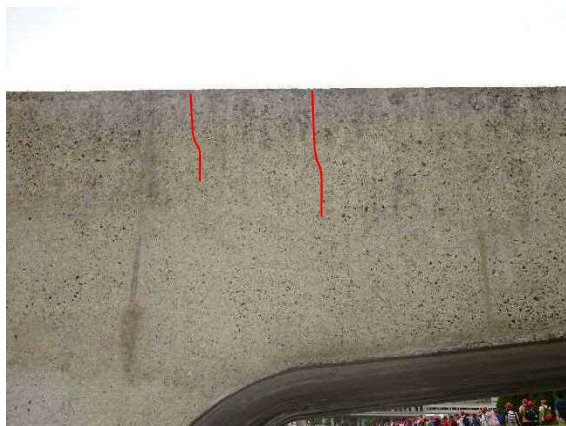
北面西側のひび割れ(開口は残るが補修済)  
損傷程度:a

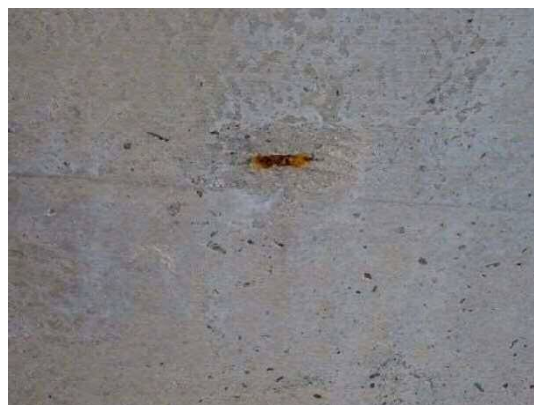
東下面の鉄筋露出(防錆処理済)  
損傷程度:d

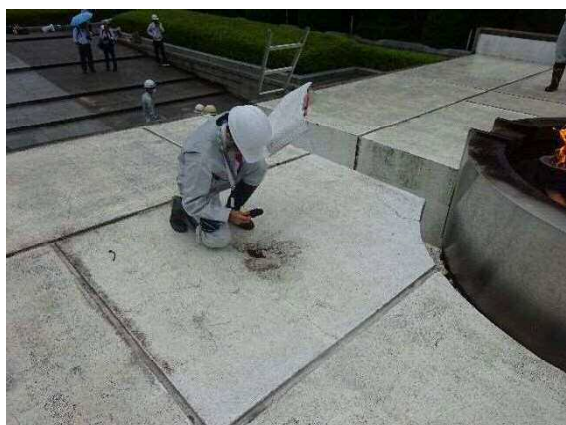
上面、中間面のひび割れ、浮きは対策区分B:状況に応じて補修する必要がある損傷である。これ以外は、すべて対策区分A:軽微な損傷に留まった。

西上面の塗膜剥離と浮き  
損傷程度:d

2017 年の補修では見送った上面のひび割れ、浮きなどに関しては雨水の下面への浸透防止の観点から計画的な補修実施が必要である。ただ、上面のモルタルについてその構造が明確ではなく、撤去・再設置するにしても防水層をどのように設けるか慎重な検討(場合によっては調査)が必要である。単純な撤去、更新では上面の 6 cm 厚しかないコンクリート版を痛めてしまい、逆に劣化を招く恐れがあると考えられるためである。

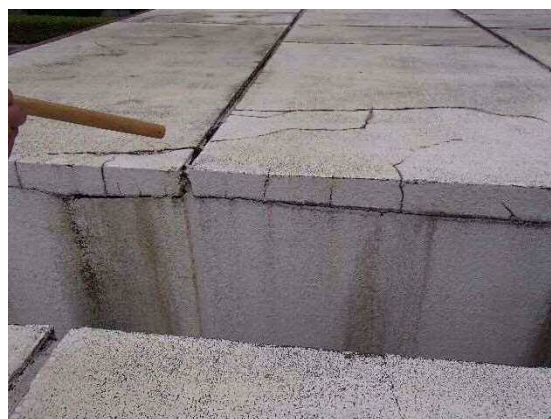
西上面中間面側のひび割れ、浮き  
損傷程度:d

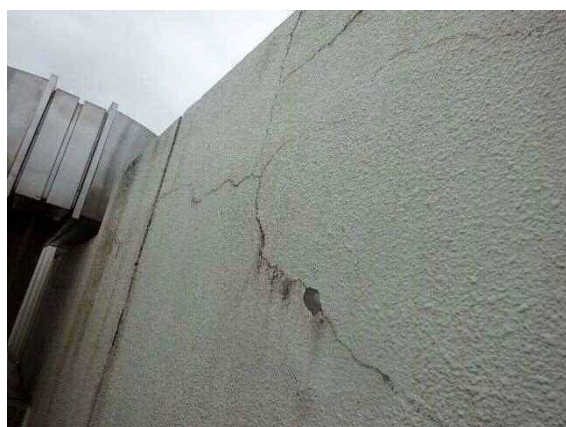
中間面北西側のひび割れ  
損傷程度:c

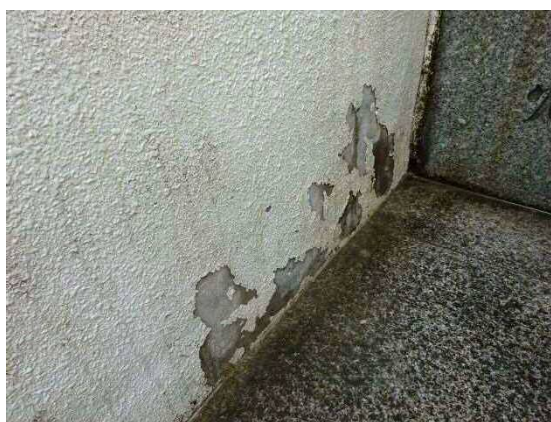
中間面北東側の塗膜剥がれ  
損傷程度:b
