点検調査(その2)

| フリガナ<br>名称 | ヘイワノモジビ<br>平和の灯 | | 路線名 | - | 管轄 | 広島市 | 管理番号 | 0 |

点検調書(その6) 損傷写真

## 点検調書(その7) 損傷程度の評価記入表

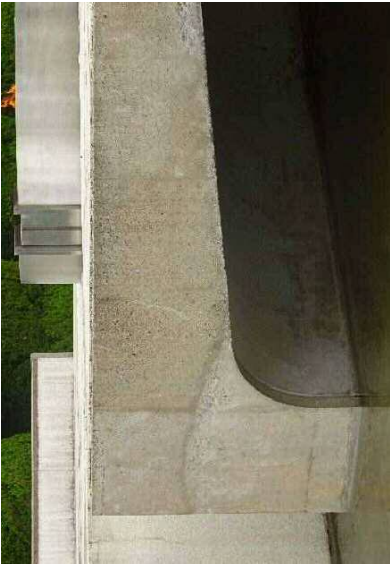
| 写真番号<br>部材名<br>損傷の種類 | 1<br>南面<br>ひび割れ | 撮影年月日<br>2018/6/7 | 写真番号<br>部材名<br>損傷の種類 | 2<br>北面<br>ひび割れ | 撮影年月日<br>2018/6/7 |
| | a | メモ<br>白色モルタルなどの汚れは削り取られて、外観は改善している。<br>ひび割れは表面保護工により補修されており、劣化の進行は認められない（開口は依然残っている）。 | a | a | メモ<br>白色モルタルなどの汚れは削り取られ、外観は改善している。<br>ひび割れは表面保護工により補修されており、劣化の進行は認められない（開口は依然残っている）。 |

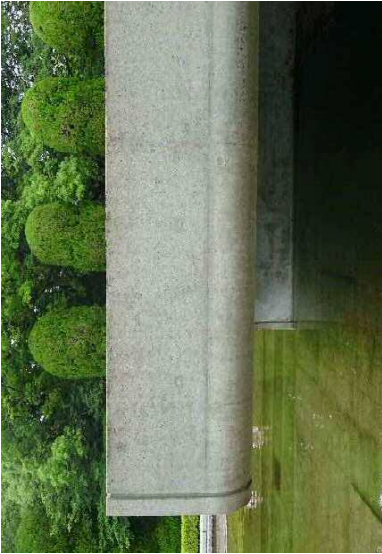
| 写真番号<br>部材名<br>損傷の種類 | 3<br>東面<br>ひび割れ | 撮影年月日<br>2018/6/7 | 写真番号<br>部材名<br>損傷の種類 | 4<br>西面<br>ひび割れ | 撮影年月日<br>2018/6/7 |
| | a | メモ<br>ひび割れは表面保護工により補修されており、劣化の進行は認められない（開口は依然残っている）。この面はH27年1月の補修試験の状況のまま、継続観察用に手を加えていない。 | a | a | メモ<br>ひび割れは表面保護工により補修されており、劣化の進行は認められない（開口は依然残っている）。 |

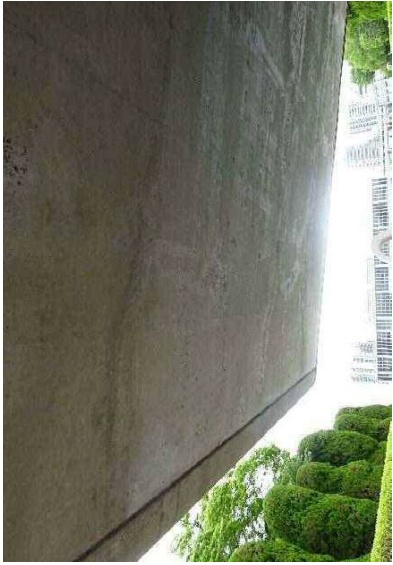
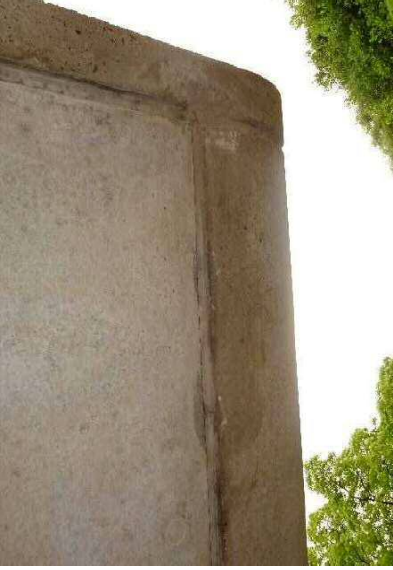
| 写真番号<br>5 | 東下面<br>- | a | 撮影年月日<br>2018/6/7 | 写真番号<br>部材名<br>損傷の種類 | 6<br>西下面<br>- | 撮影年月日<br>2018/6/7 | メモ<br>断面修復、表面保護工による<br>補修箇所に、再劣化は認められ<br>ない。 |

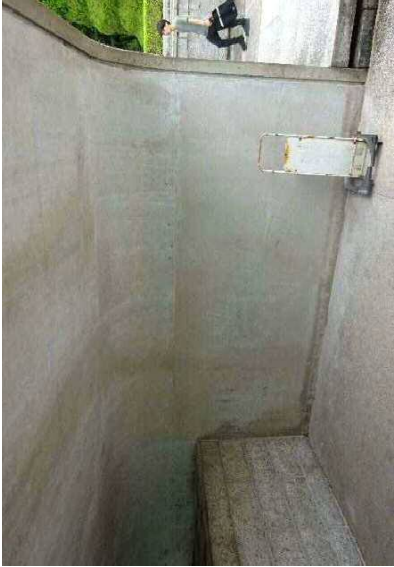
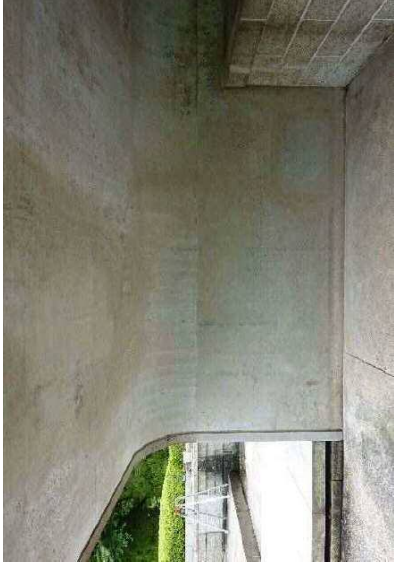
| 写真番号<br>7 | 東壁面<br>- | a | 撮影年月日<br>2018/6/7 | 写真番号<br>部材名<br>損傷の種類 | 8<br>西壁面<br>- | 撮影年月日<br>2018/6/7 | メモ<br>断面修復、表面保護工による<br>補修箇所に、再劣化は認められ<br>ない。 |

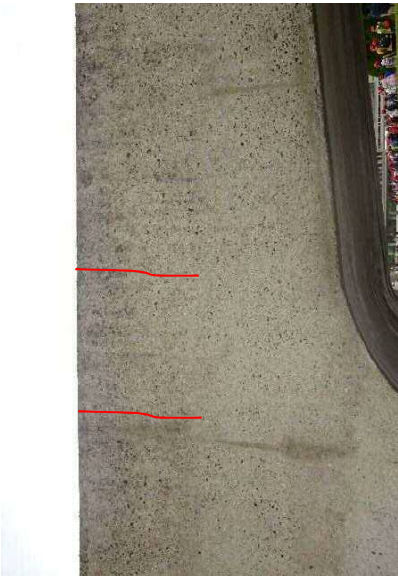
| | 部材名 | 北面西側 | | メモ | 梁の付け根に下側が閉じた鉛直方向、0.8mm幅のひび割れが入っているが、表面保護工にて補修されており、さらなる補修は必要ないと判定する。 | 部材名 | 東下面 | | メモ | 50×20mmほど鉄筋が表面に出ている。<br>広島市の橋梁点検マニュアルでは損傷程度d判定となるが、50年余り経過して腐食の広がりが見られないことから経過観察相当と判定する（今回点検で防錆処理済） | |

| 工種 | 材料 | 部材種別 | | 損傷の程度 | | 対策区分 | | | | | | | | | | 診断結果 | |
|---|---|---|---|---|---|---|---|---|---|---|---|---|---|---|---|---|---|
| S | C | 北面西側 | | a | a | | | | | | | | | | | I | 建設当初からのひび割れが見られるが、その後進行していないと推定される。H29年補修で表面保護工による補修済で経過観察相当である。 |

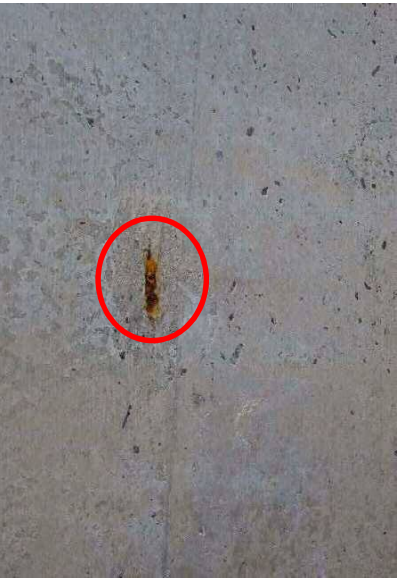
| 工種 | 材料 | 部材種別 | | 損傷の程度 | | 対策区分 | | | | | | | | | | 診断結果 | |
|---|---|---|---|---|---|---|---|---|---|---|---|---|---|---|---|---|---|
| S | C | 東下面 | | d | d | 鉄筋露出 | | | | | | | | | | I | 当初から「かぶり」がなかった状態で50年余り腐食が進行していないことから、防錆処理で経過観察相当である。 |

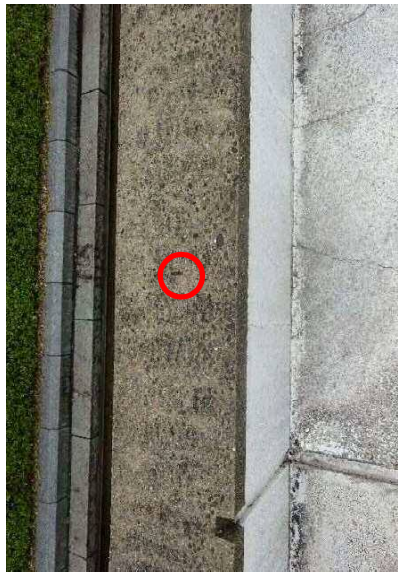
| 部材名 | 東立上り上面 | | メモ | 50×20mmほど鉄筋が表面に出ている。<br>広島市の橋梁点検マニュアルでは損傷程度d判定となるが、50年余り経過して腐食の広がりが見られないことから経過観察相当と判定する（今回点検で防錆処理済） | 部材名 | 西上面 | | メモ | 上面に130×60mmの塗膜剥離がある。上面は防水モルタルが施されていると推定され、この箇所を含め多数箇所で見えている。<br>塗膜は耐熱塗料で、防水モルタル保護のために塗布されたものと推定するが、実際は火災の温度の影響を受ける環境ではなく、塗膜の剥離、ひび割れは問題とならないと判断する。 | | |

| 工種 | 材料 | 部材種別 | | 損傷の程度 | | 対策区分 | | | | | | | | | | 診断結果 | |
|---|---|---|---|---|---|---|---|---|---|---|---|---|---|---|---|---|---|
| S | C | 東立上り上面 | | d | d | 鉄筋露出 | | | | | | | | | | I | 同上 |

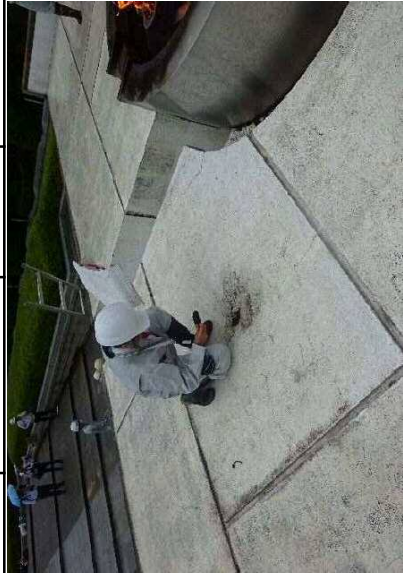
| 工種 | 材料 | 部材種別 | | 損傷の程度 | | 対策区分 | | | | | | | | | | 診断結果 | |
|---|---|---|---|---|---|---|---|---|---|---|---|---|---|---|---|---|---|
| S | C | 西上面 | | d | d | 塗膜の剥がれ、浮き | | | | | | | | | | II | 上面モルタルの浮きが下面への漏水となっていない状況から、依然防水機能は生きていると推定される。経過観察しながら計画的な補修が必要である。 |

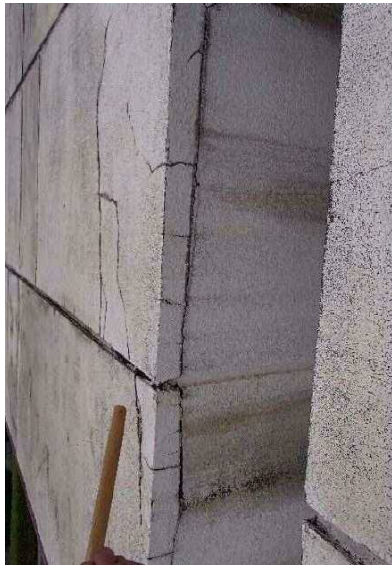
| | 損傷の種類 | ひび割れ・浮き | 損傷程度 | d | 幅4mmのひび割れが水平に入っており、雨水の浸透が見られることから上面モルタルが完全に浮いている。<br>防水モルタルの浮きは、その下面への雨水の浸透が懸念される状況であるが、今のところその形跡は見られない。 | 損傷の種類 | ひび割れ | 損傷程度 | c | 最大幅0.6mmのひび割れが入っており、塗膜割れも生じている。 | |

| 工種 | 材料 | 部材種別 | | 損傷の程度 | | 対策区分 | | | | | | | | | | 診断結果 | |
|---|---|---|---|---|---|---|---|---|---|---|---|---|---|---|---|---|---|
| S | C | 西上面中間側 | | d | d | ひび割れ、浮き | | | | | | | | | | II | 同上 |

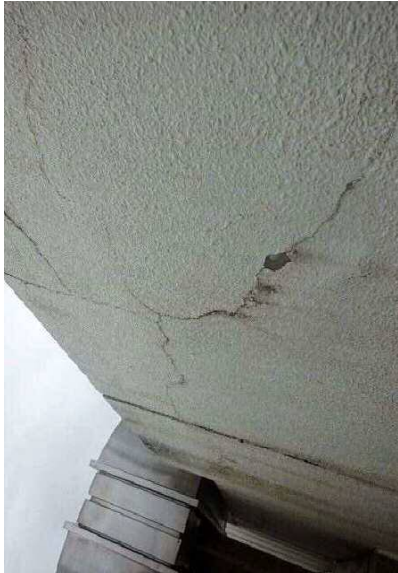
| 工種 | 材料 | 部材種別 | | 損傷の程度 | | 対策区分 | | | | | | | | | | 診断結果 | |
|---|---|---|---|---|---|---|---|---|---|---|---|---|---|---|---|---|---|
| S | C | 中間面北西側 | | c | c | ひび割れ | | | | | | | | | | II | ひび割れの急速な進展がない状況と推定することから、経過観察しながら計画的な補修が必要である。 |

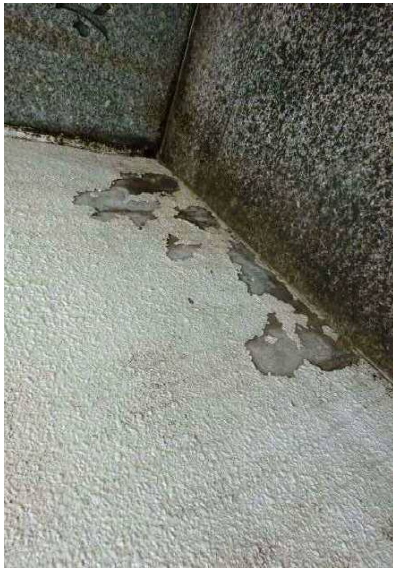
| | 損傷の種類 | 塗膜剥がれ | 損傷程度 | b | 塗膜は剥がれているがコンクリート面に異常はない。 | 損傷の種類 | | 損傷程度 | | | |

| 工種 | 材料 | 部材種別 | | 損傷の程度 | | 対策区分 | | | | | | | | | | 診断結果 | |
|---|---|---|---|---|---|---|---|---|---|---|---|---|---|---|---|---|---|
| S | X | 中間面北東側 | | b | b | 塗膜の剥がれ、浮き | | | | | | | | | | II | 外観の悪化以外、構造的な劣化とはなっていないので、経過観察しながら計画的な補修をすべし。 |

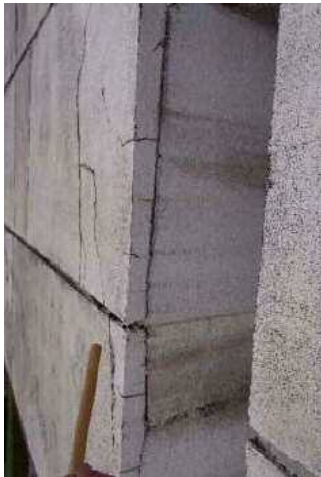
| 写真番号 | 写真1 | | | | |

| 部材名 | 西上面 | | | | |
| 変状の種類 | ひび割れ、<br>浮き | | | | |
| 備考欄 | ひび割れに雨水の浸透が認められる | | | | |

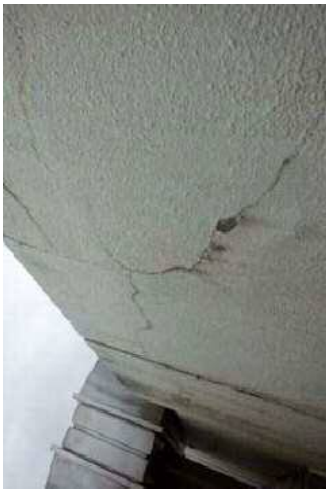
| 写真番号 | 写真2 | | | | | 調査年月日 | |

| 部材名 | 中間面北西 | | | | | 調査年月日 | |
| | 変状の種類 | | | | | ひび割れ | 措置年月日 |
