ベトナム戦争（テト攻勢）を経験した橋①

### ⑧ 橋に残る戦争の傷跡

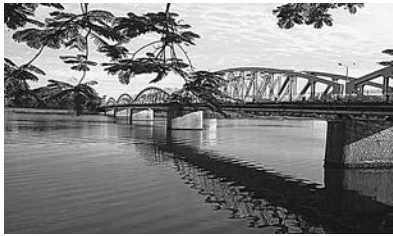
トランティエン橋

爆破された

橋に残る戦争の傷跡  
トランティエン橋は、1899年にフランスのエッフェル社の設計で建設された美しい橋です。橋梁形式はプラットトラス形式で、1937年に

を訪れて当時の記録写真と重ね合わせて爆破はどこで行われたのか確認をしました。そして市街地側から3番目のコンクリート橋脚が新しく、当時の写真で二径間のトラス桁が拝みあうように河川内に落ちていることか、爆薬が仕掛けられたのはこの橋脚と確信しました。再建は簡単に言えばこの二つのトラス桁を持ち上げ、橋脚を間に作り直して再設置すればよいことになりま。そこで、川の中からのように持ち上げたのか、その工事跡が見られないか探しました。再建、補修の跡は
