4 「中川橋1」の補修概要

「中川橋1」橋梁点検・診断 実施報告書《解説》

「中川橋1」橋梁点検・診断実施報告書

橋梁名：中川橋 1

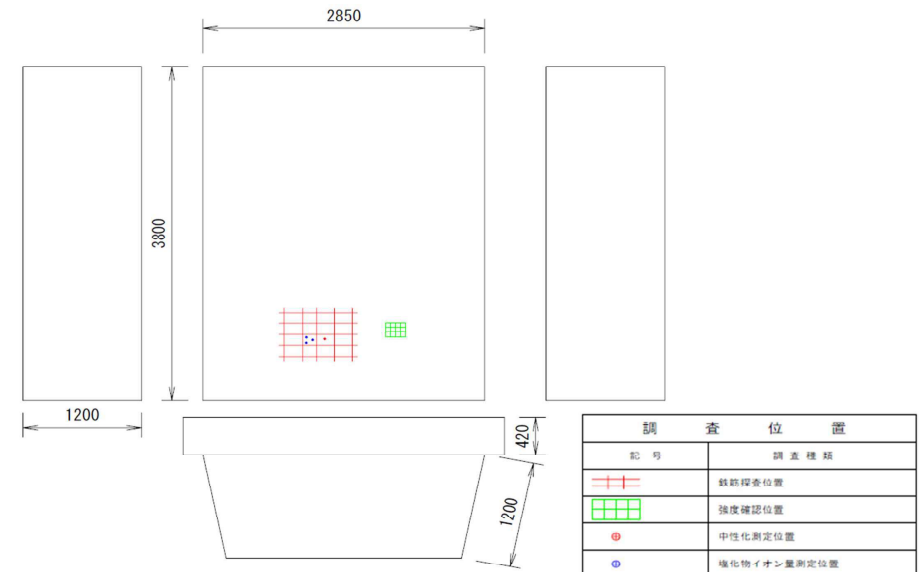
① 調査位置図 (調査した項目の位置図)

(調査対象)

上部工，下流側床版端部より1.0m範囲

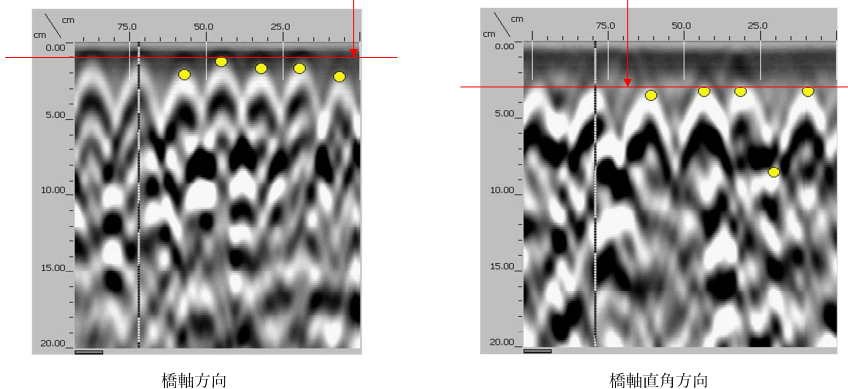
② 配筋とかぶり厚さ
(測定方法：電磁波レーダー法による測定)

確認位置	配筋かぶり厚さ	
	橋軸方向	橋軸直角方向
上部工	10mm	30mm

- 鉄筋かぶり : 薄い
- 圧縮強度 : やや高い
- 中性化深さ : 深い（中性化残りなし）
- 内在塩化物イオン量 : やや高い
- ひび割れ密度 : 0m/m² 確認できず
- かぶり部分の浮き : 多い（端部に集中）
- コメント

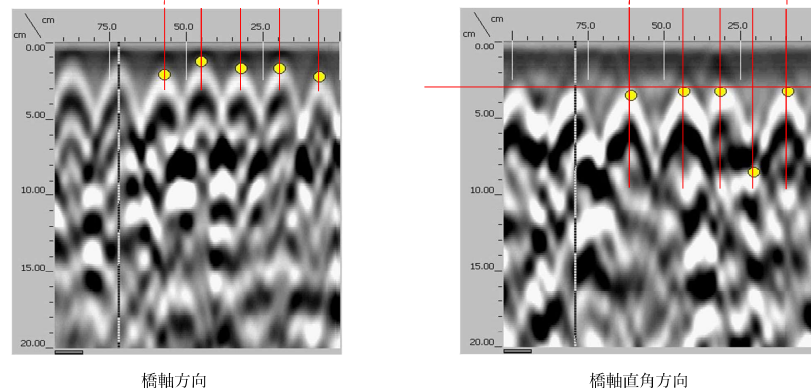
③ 配筋間隔
(測定方法：電磁波レーダー法による測定)

確認位置	配筋間隔	
	橋軸方向	橋軸直角方向
上部工	120~130mm	140~190mm

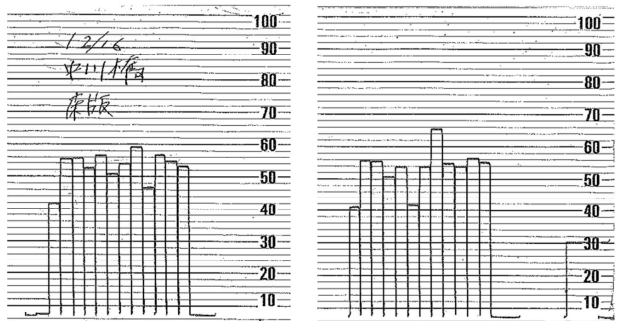
④ 強度確認
(測定方法：リバウンドハンマーによる測定)

確認位置	箇所数	観測点数	圧縮強度(N/mm ²)	備考
上部工	1	12	46.5	常時気中部
テスト	1	12	47.2	〃

上部工 計 633

42	55	56	52
56	50	54	59
46	56	54	53

平均 52.8

42.2 ~ 63.4
計 591.0 / 11 = 53.7
±20%除外の平均 54

上部工
 $R = 53.7 + (0.0 + -3.1)$
 $R = 50.6$

上部工
 $F = G \times (-184 + 13 \times 50.6)$
 $F = 46.5 \text{ N/mm}^2$

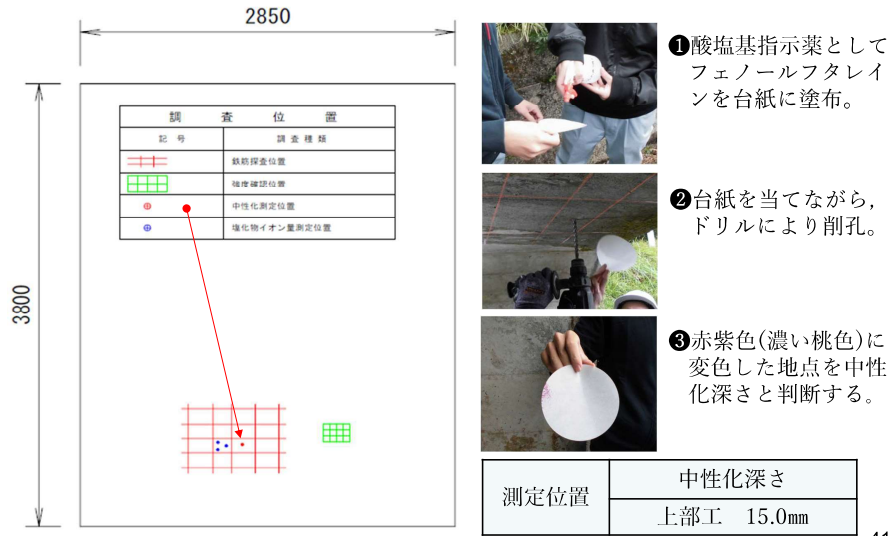
⑤ 中性化深さ測定
(測定方法：ドリル法による測定)

- ・ 床版下面の端部に多くの浮きはく離が見受けられる。
- ・ 橋面から雨水が回り込んでいる端部については、内部の鉄筋はひどく腐食している状態で露出している。
- ・ 中性化深さが鉄筋位置まで到達しており、内在塩分もやや高い状況であるため、内部鉄筋の腐食を起因とする今後の劣化は加速度的に進行していくことが予想される。

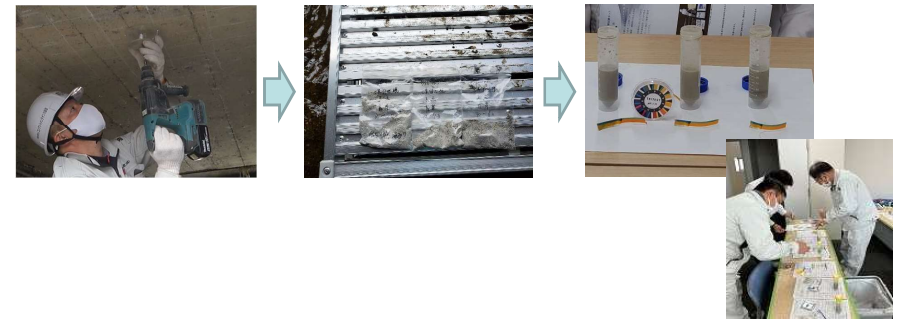
⑥ 塩化物イオン量の測定
(測定方法：硬化コンクリート中の塩化物イオン量の簡易測定キット「クロキット」による測定)

採取位置	硬化コンクリート1m ³ 中の塩素イオン量 (kg/m ³)			
	0mm~20mm	20mm~40mm	40mm~60mm	60mm~80mm
上部工	1.40 kg/m ³	1.17 kg/m ³	1.87 kg/m ³	1.56 kg/m ³

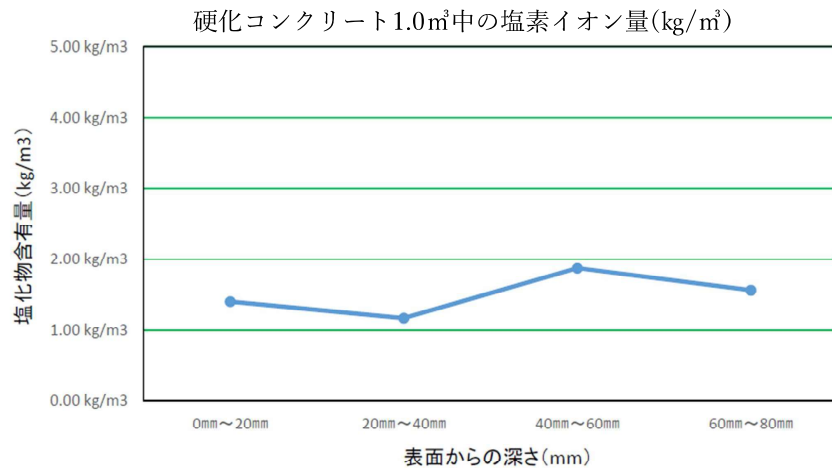
⑥ 塩化物イオン量の測定
(測定方法：硬化コンクリート中の塩化物イオン量の簡易測定キット「クロキット」による測定)

※塩化物イオン量の簡易測定計：カンタブ低濃度品
