# 平和の灯 長寿命化計画

## 高圧洗浄&補修試験 実 施 報 告 書

平成29年4月

広島県コンクリート診断士会

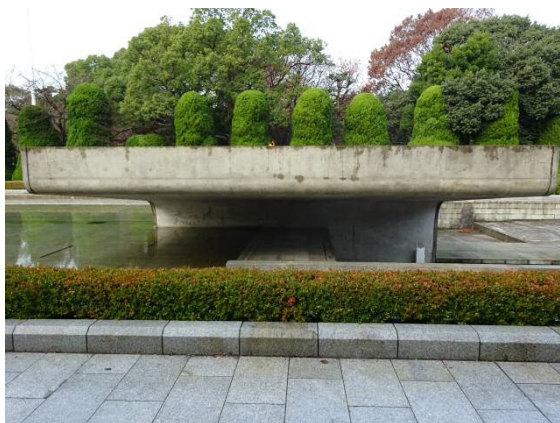
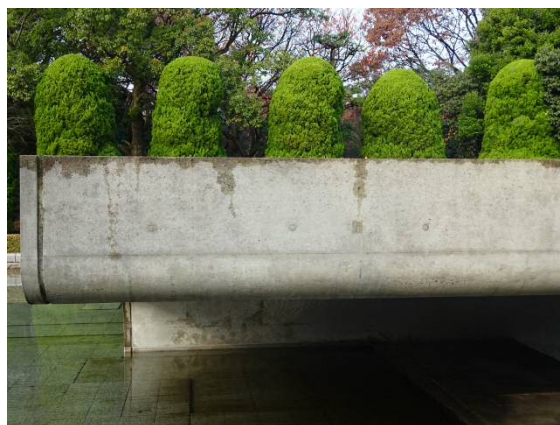
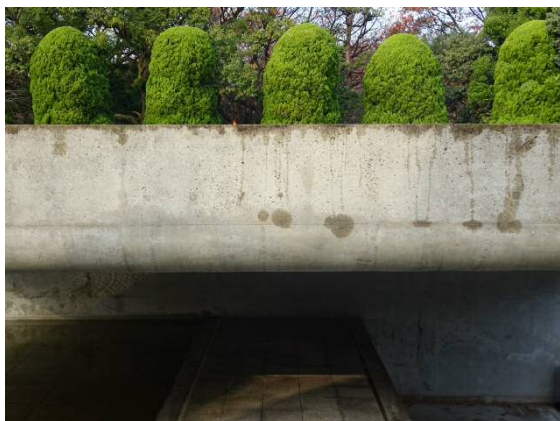
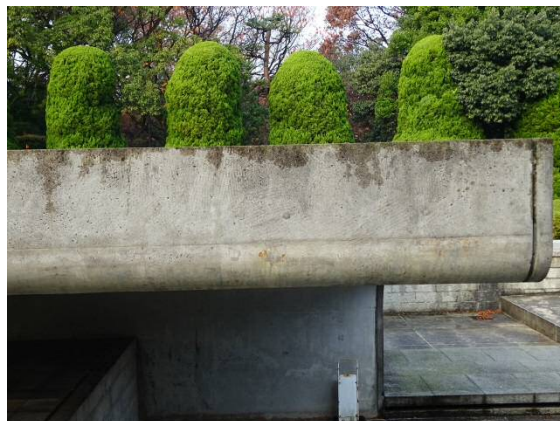
写真－2 試験に先立つ現地確認(平成26年12月9日)

写真－2にその時の状況を示す。持参した断面修復用に準備した薄層断面修復材の試験片と色の違いを見ると、北面東柱面では色の違いが明らかで、コンクリート面が汚れていることがわかった。また、西側下面、壁面では色の違いは少なく、汚れは少ない印象であった。

東立上り外面

東立上り外面(南側)

東立上り外面(中間)

東立上り外面(北側)

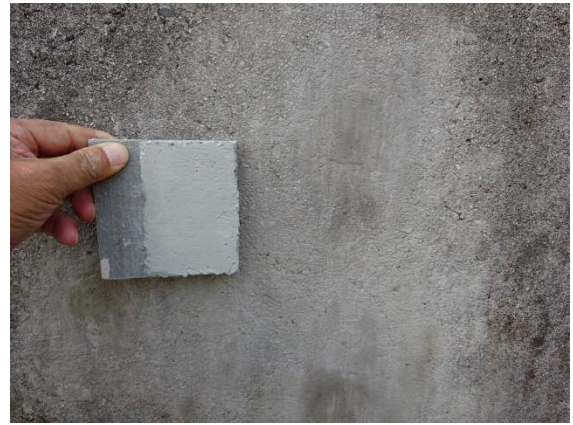
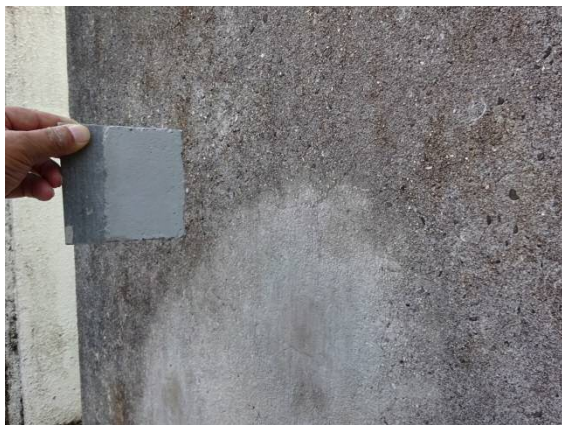
断面修復材との色調比較(北面西柱)

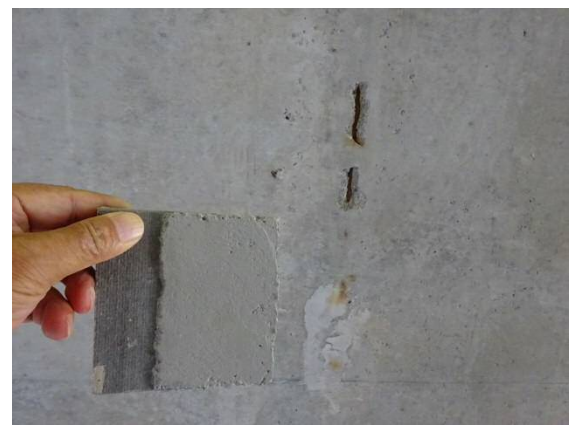
断面修復材との色調比較(西下面)

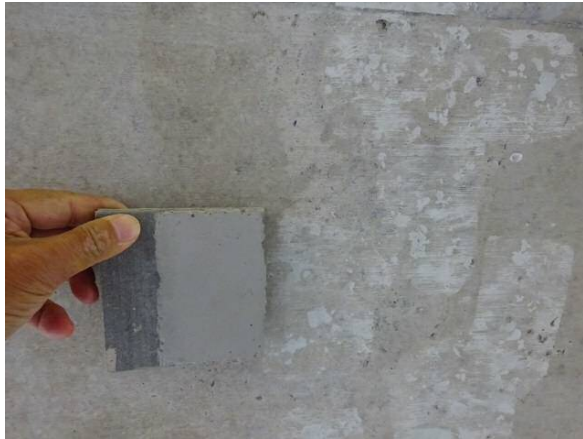
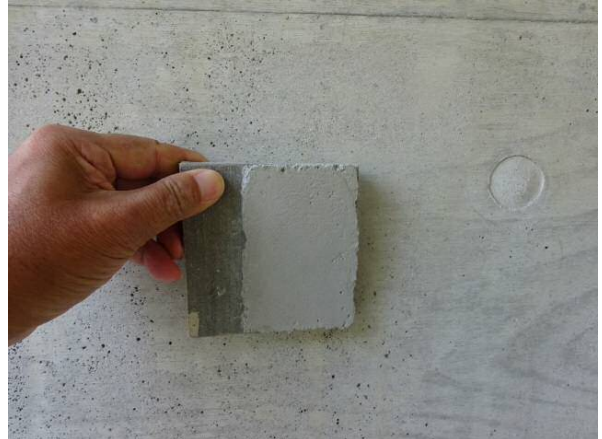
断面修復材との色調比較(西壁面)

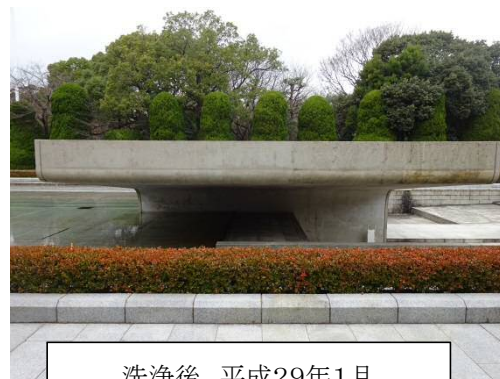
洗浄後 平成29年1月

洗浄は約7Mpa の圧力を用い、洗浄は池の水を抜いた状態で、上面、灯火周辺を除いた全表面に実施した。これにより大部分の黒い汚れは落ち、全体的に白くなって本来のコンクリート面が見える箇所が増えた。しかし、取れると予想していた浮き部分のコンクリート片や白色の付着モルタルらしき部分は依然取れずに残ったままであった。
