## 5. 補修設計

### 5. 1 補修設計方針

### 5. 2 健全度調査で確認した変状とその原因

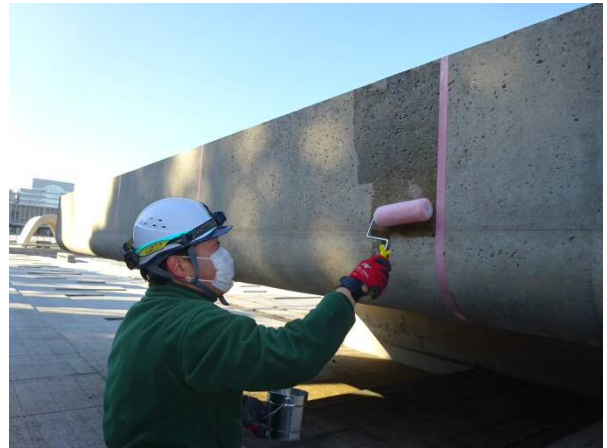
シラン系表面含浸材の塗布状況

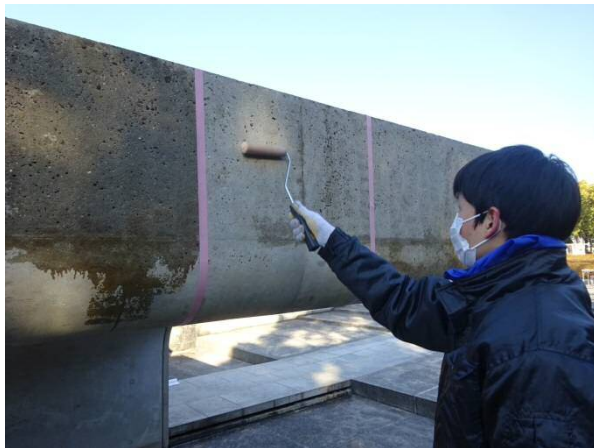
亜硝酸リチウムの塗布状況

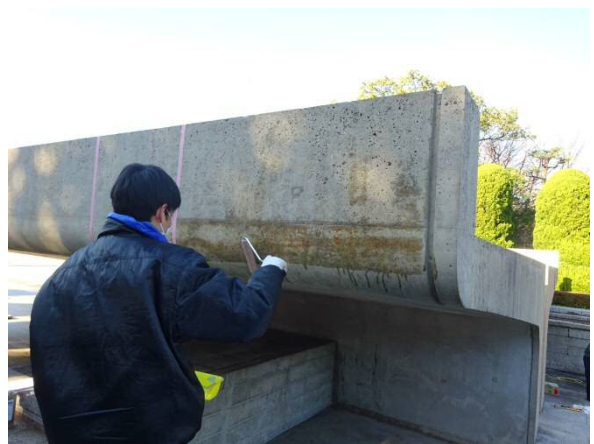
ケイ酸塩系表面含浸材の塗布状況

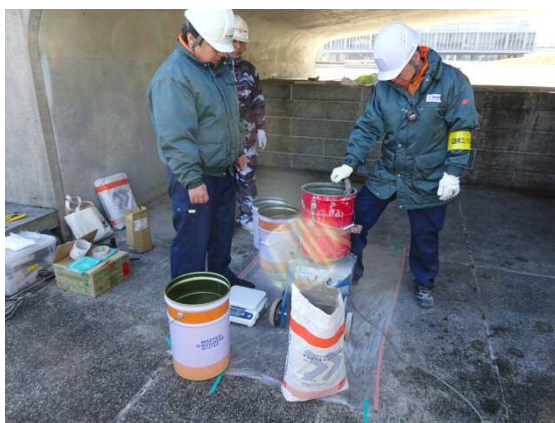
薄層断面修復材の練混ぜ状況

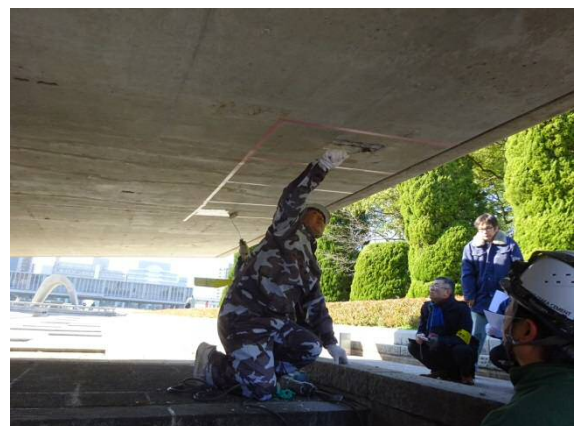
薄層断面修復材の左官塗りつけ状況

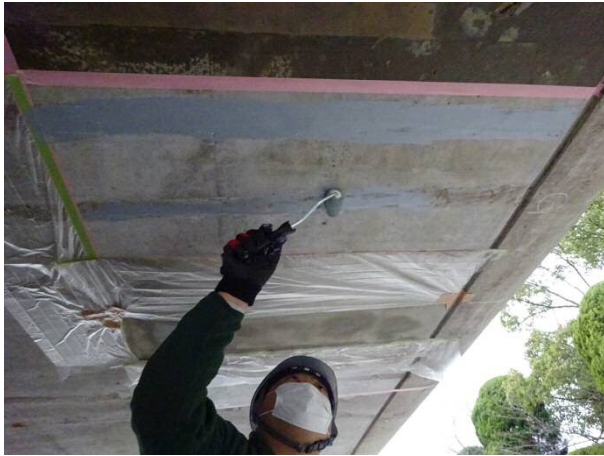
断面修復部へのエポキシ塗料塗布状況

なお、この場合でも依然周辺コンクリートと馴染まない場合は、最終的には塗装での調整をするようにする。なお塗料としては試験ではエポキシ系塗料を使用したのが、今後の紫外線劣化に配慮し水性塗料に変更するものとする。

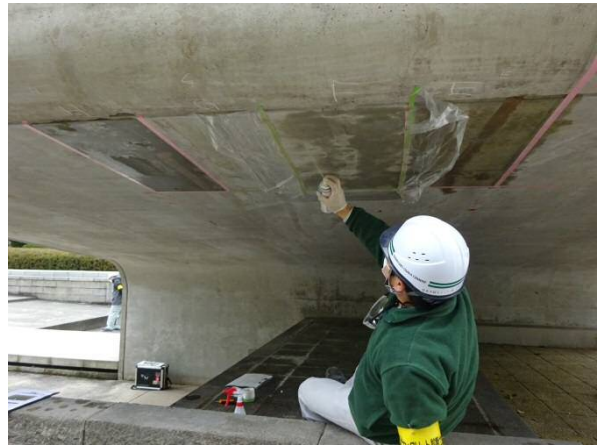
ボカシ剤の吹付状況

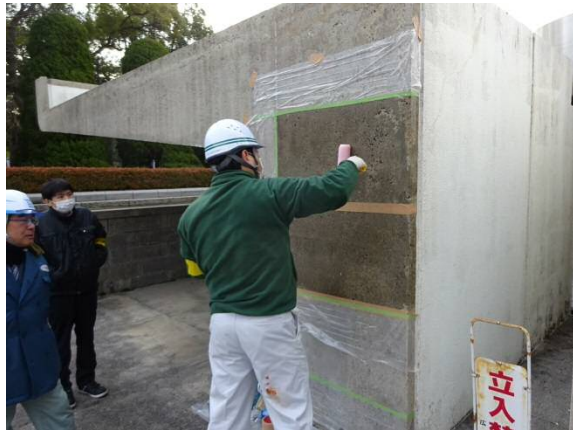
シラン系含浸材の塗布状況

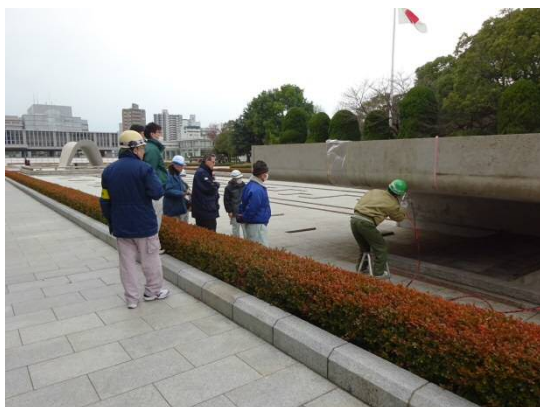
酸化チタンコートの吹付状況

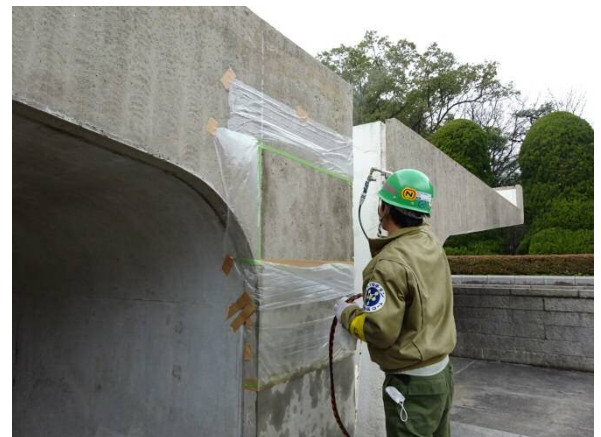
酸化チタンコートの吹付状況
