点検調査(その2)

| フリガナ<br>名称 | ヘイワノモジビ<br>平和の灯 | | 路線名 | - | 管轄 | 広島市 | 管理番号 | 0 |

点検調書(その6) 損傷写真

## 点検調書(その7) 損傷程度の評価記入表

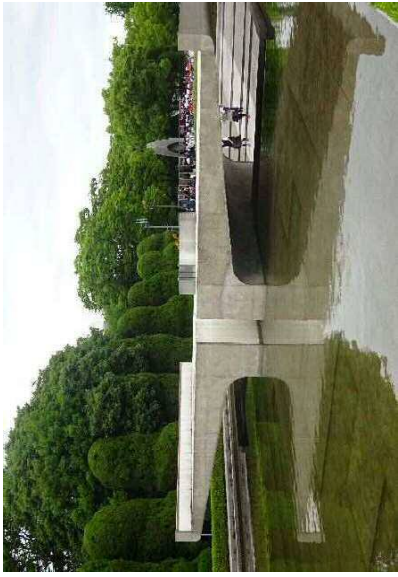
| | 写真説明 | 南面 | メモ | | 写真説明 | 北面 | メモ | |

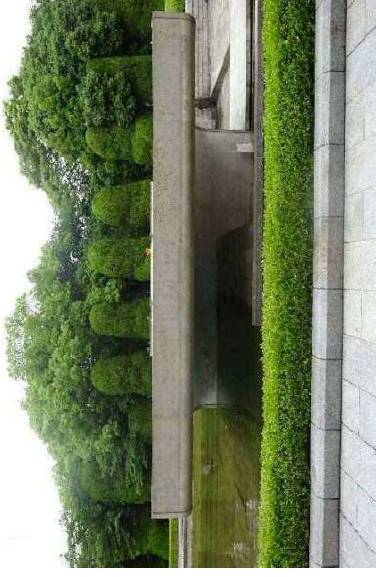
| | | 東面 | | | | 西面 | | |

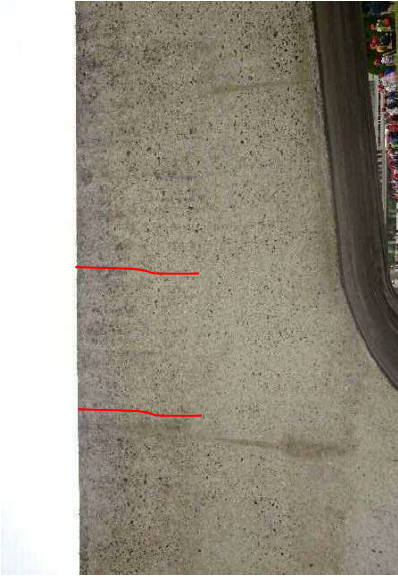
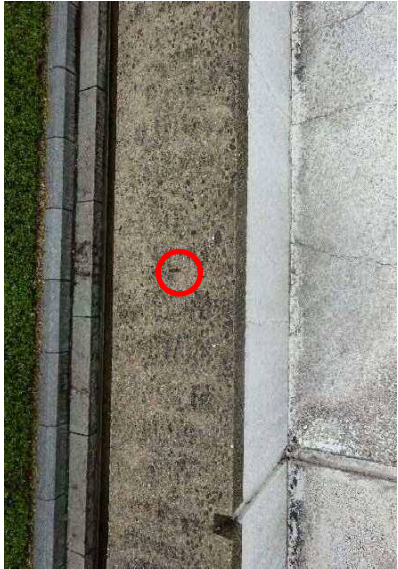
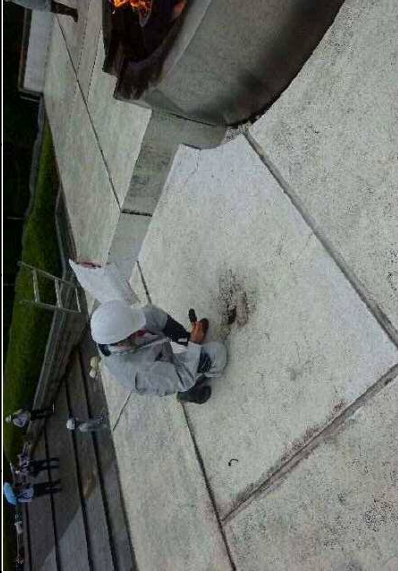
| | 損傷の種類 | ひび割れ・浮き | 損傷程度 | d | 幅4mmのひび割れが水平に入っており、雨水の浸透が見られることから上面モルタルが完全に浮いている。<br>防水モルタルの浮きは、その下面への雨水の浸透が懸念される状況であるが、今のところその形跡は見られない。 | 損傷の種類 | ひび割れ | 損傷程度 | c | 最大幅0.6mmのひび割れが入っており、塗膜割れも生じている。 | |
| | 損傷の種類 | 塗膜剥がれ | 損傷程度 | b | 塗膜は剥がれているがコンクリート面に異常はない。 | 損傷の種類 | | 損傷程度 | | | |

| 工種 | 材料 | 部材種別 | | 損傷の程度 | | 対策区分 | | | | | | | | | | 診断結果 | |
|---|---|---|---|---|---|---|---|---|---|---|---|---|---|---|---|---|---|
| S | C | 西上面 | | d | d | 塗膜の剥がれ、浮き | | | | | | | | | | II | 上面モルタルの浮きが下面への漏水となっていない状況から、依然防水機能は生きていると推定される。経過観察しながら計画的な補修が必要である。 |
| S | C | 西上面中間側 | | d | d | ひび割れ、浮き | | | | | | | | | | II | 同上 |
| S | C | 中間面北西側 | | c | c | ひび割れ | | | | | | | | | | II | ひび割れの急速な進展がない状況と推定することから、経過観察しながら計画的な補修が必要である。 |
| S | X | 中間面北東側 | | b | b | 塗膜の剥がれ、浮き | | | | | | | | | | II | 外観の悪化以外、構造的な劣化とはなっていないので、経過観察しながら計画的な補修をすべし。 |

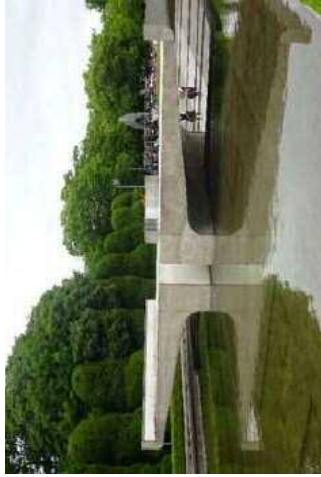
南面

| 点検時に記録 | | | 措置後に記録 | |
|---|---|---|---|---|
| (判定区分) | (所見等) | 上面、中間面に未補修の浮きなどが見られるもの、2017年補修箇所の劣化再発は認められない。 | (再判定区分) | (再判定実施年月日) |

備考: 2017年6月上面、中間面を除いて補修工事実施済
