## 5. 補修設計

### 5. 1 補修設計方針

### 5. 2 健全度調査で確認した変状とその原因

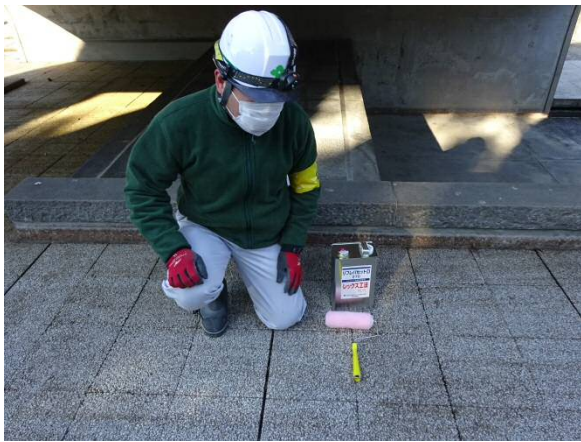
シラン系表面含浸材の材料確認

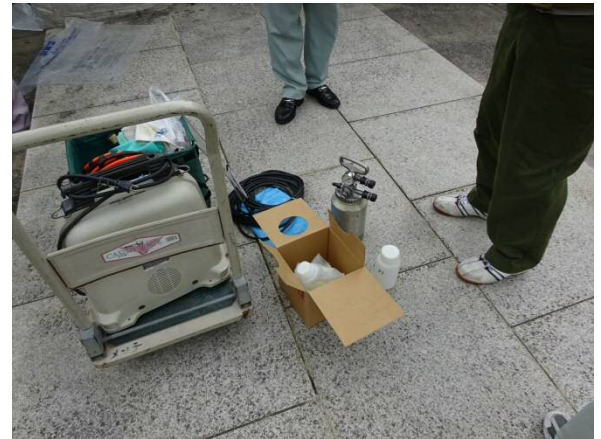
酸化チタンコートの吹付用機器

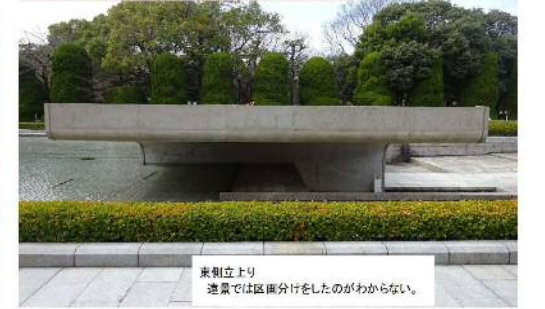
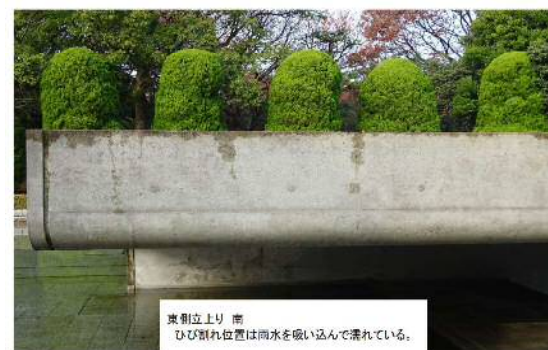
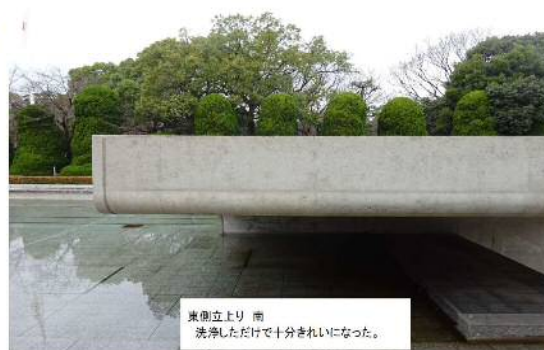
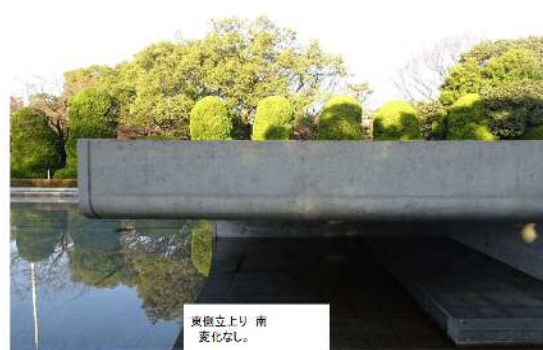
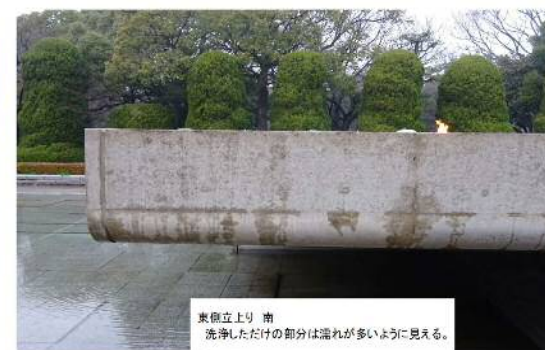
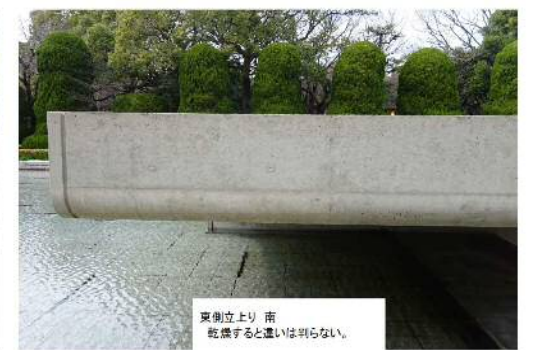
写真-6 (続き) 定点観測結果

### 試験補修後5週間 (洗浄後38日後)

20170304AM 試験補修後5週間後

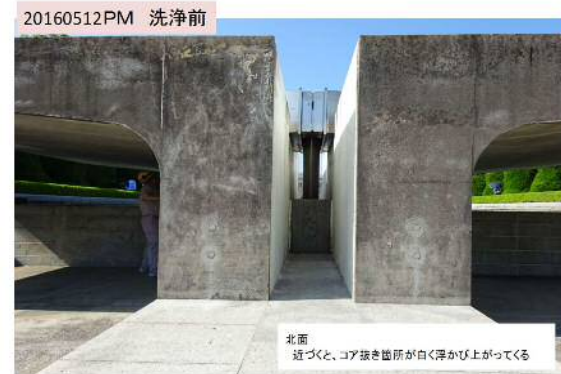
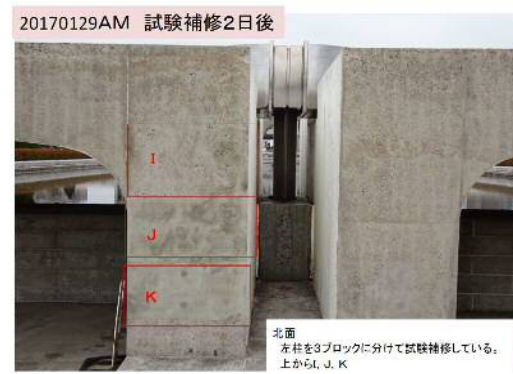
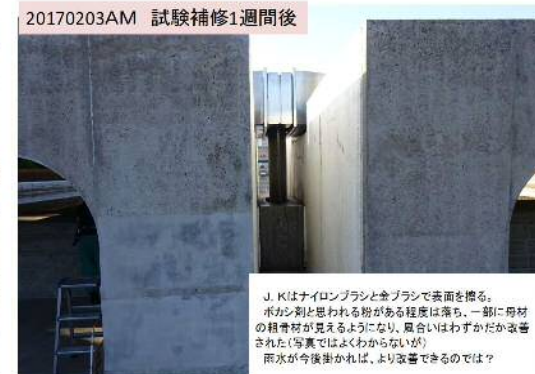
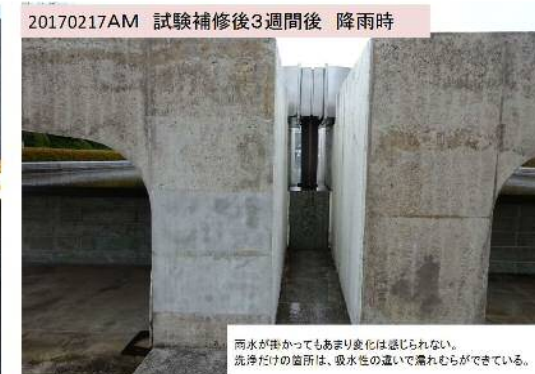
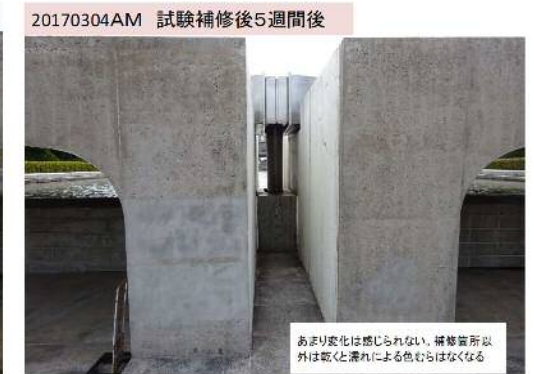
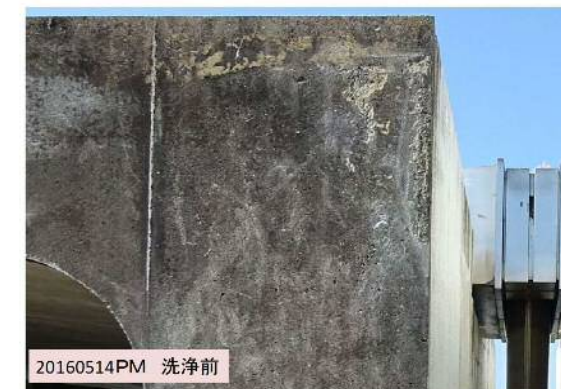
写真-6（続き）定点観測結果

試験補修後3週間（洗浄後23日後）

試験補修後5週間（洗浄後38日後）
